# お客様が安全に安心して使用いただくための トラブル原因と防止対策

## 旭有機材配管材料をご使用いただくお客様へ

本資料は、お客様が配管材料製品を安全にご使用いただくため、過去に発生した製品の誤使用や施工不良などに起因する事故事例から、事故原因およびトラブル防止対策についてまとめたものです。

2023 年 4 月

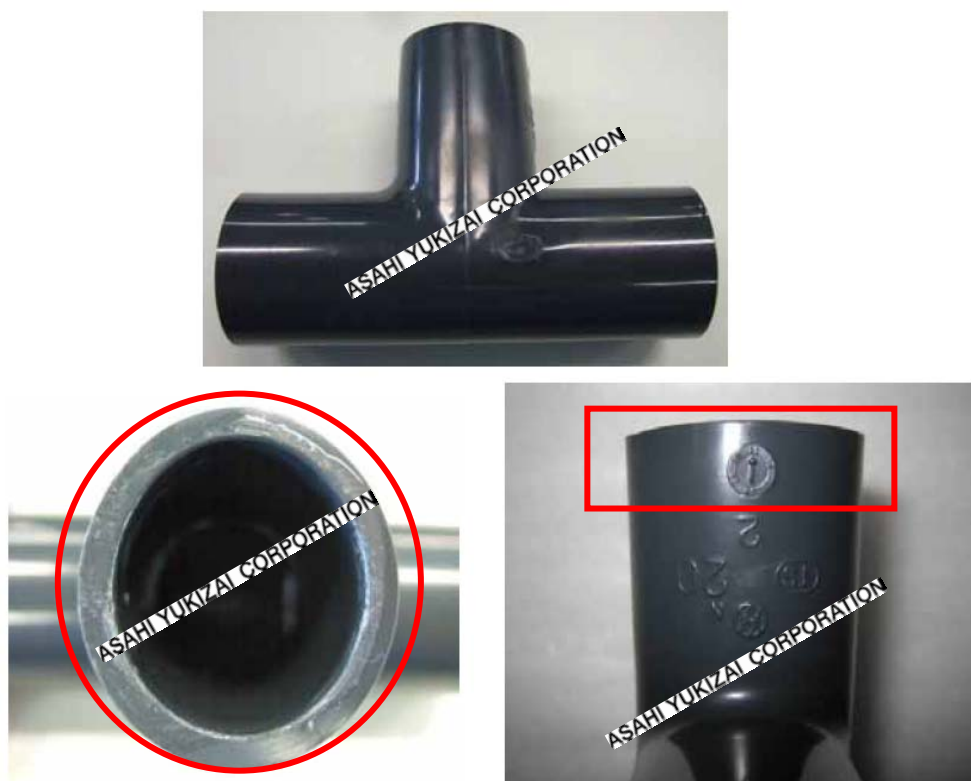
- 屋外に放置された状態で保管されたため、直射日光の影響を受け変形
- 車中内で長時間放置されたことにより温度上昇の影響を受け変形  
※外気温・直射日光・密閉された状態（ビニル袋・車中など）で、異常な温度上昇（製品の軟化温度に達したことが）起因したものです。

- 作業環境において、何等かの熱源が存在しないかご確認ください。  
熱源がある場合は、熱源の除去、熱源を適当な場所へ移動させてください。
- 製品を保管する場合には、直射日光を避け、熱気のこもらない方法でシート掛けをするなどの対策を行なってください。
- 高温雰囲気下で密閉された状態（夏場の車中や密閉されたポリ袋の中など）で放置しないでください。

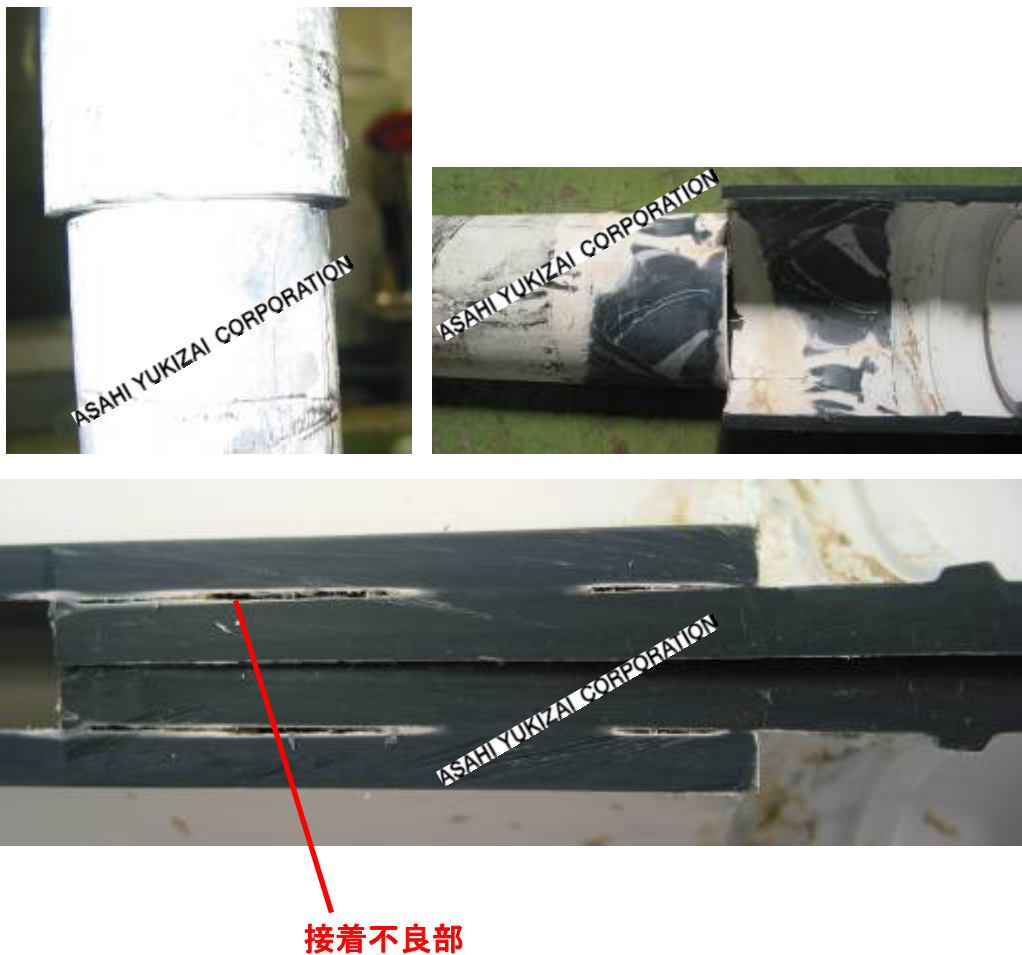
- 接着剤の塗りムラと塗布後に乾いた状態でパイプを挿入した事により、部分的に接着効果が無い状態となり漏れが発生

- 接着剤を塗布してから手待ち(放置)していると、乾燥してしまい接着不良を起しやすくなります(特に夏期)。接着剤塗布後は速やかにパイプを継手に真っ直ぐ挿入してください。なお、管種に合った接着剤の選定をお願いいたします。施工方法の詳細は別冊「配管材料案内(パイプ・継手編)」を参照ください。

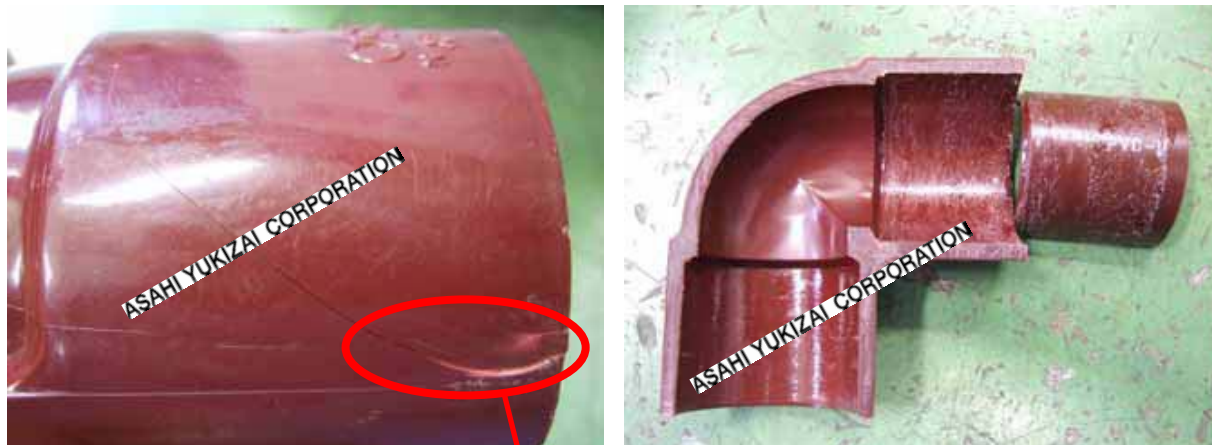
破損部

- 接着剤を塗布したものの乾いた状態にてパイプを強制的に挿入した事により、パイプと継手の戸口受口部に無理な力が加わり破損

- 接着剤を塗布してから手待ち（放置）していると、乾燥してしまい接着不良を起しやすくなります（特に夏期）。接着剤塗布後は速やかにパイプを継手に真っ直ぐ挿入してください。  
なお、管種に合った接着剤の選定をお願いします。施工方法の詳細は別冊「配管材料案内（パイプ・継手編）」または別冊「配管材料技術資料」を参照ください。

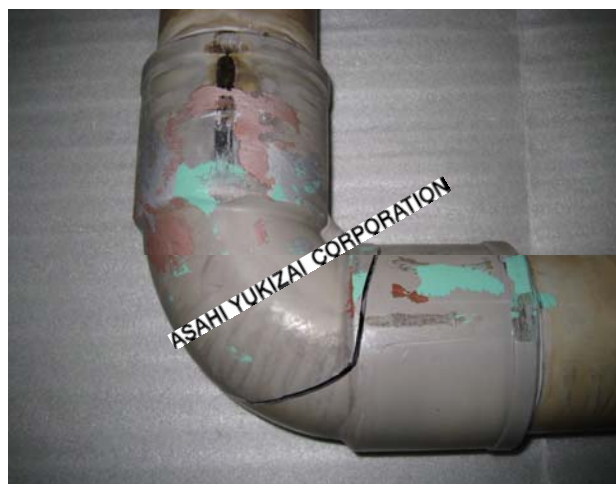
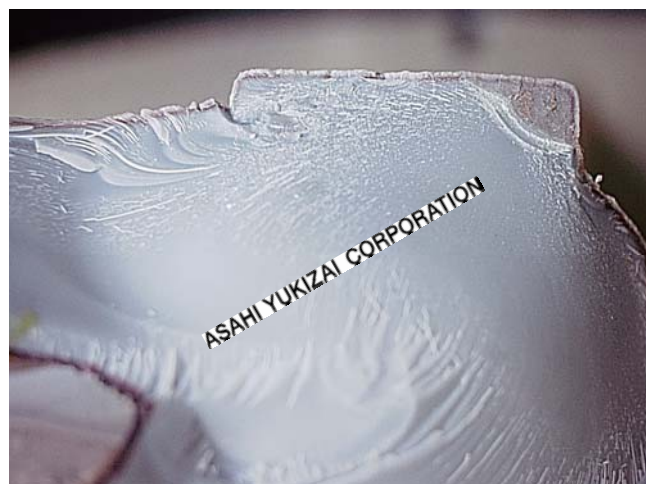
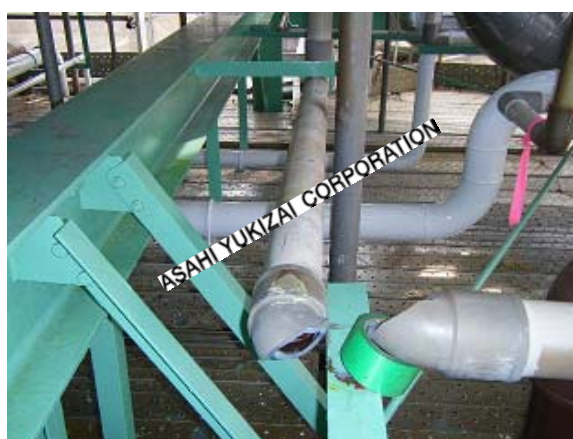
- 施工時の芯ズレやねじれ、熱伸縮といった配管応力により割れが発生

- 芯ズレやねじれといった配管応力がかからないよう施工には十分ご注意ください。
- 配管固定時は、できるだけUボルトの使用は避け幅の広い固定バンドをご使用ください。Uボルトを使用する場合は、配管にUボルトが接触しないようにゴムなどのクッションを設けてください。
- 固定バンドおよびUボルトの締め過ぎには十分お気をつけください。

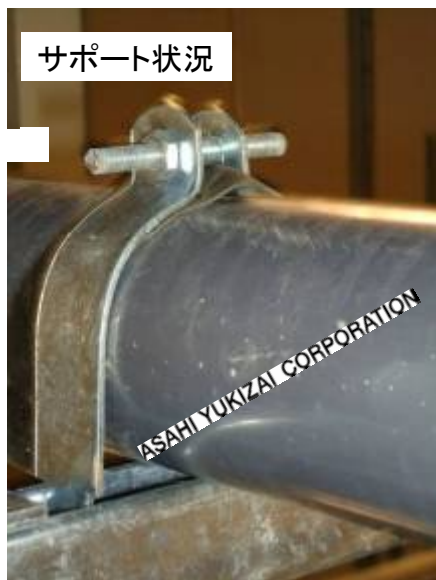
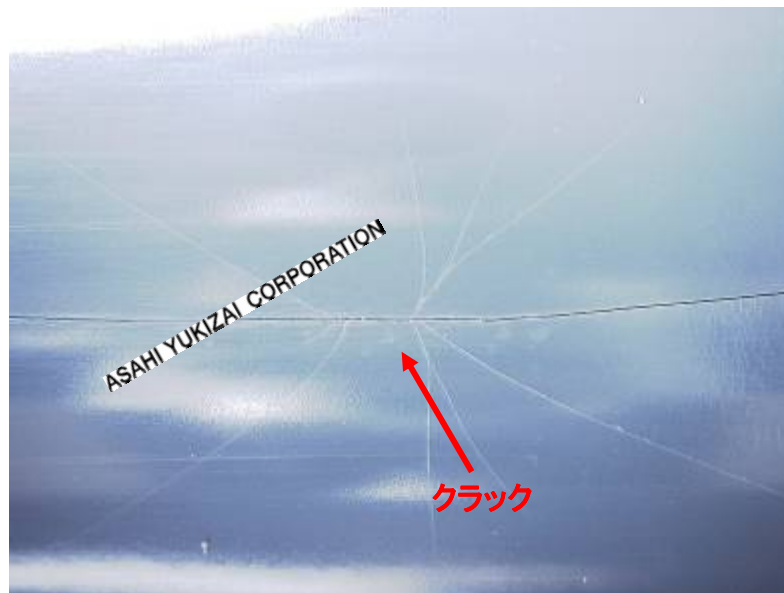
サポート状況

- 配管サポートの締め過ぎによりクラックが発生し破損

- 配管の固定はUバンド(ゴムシート付)を使用することをおすすめします。
- 止むを得ずUボルトを使用する場合は、パイプと金属が直接接触しないようにゴム等の緩衝材を設けてください。Uボルト(ゴムシート付)締め付けの際は、以下の表のトルクにて締め付けてください。

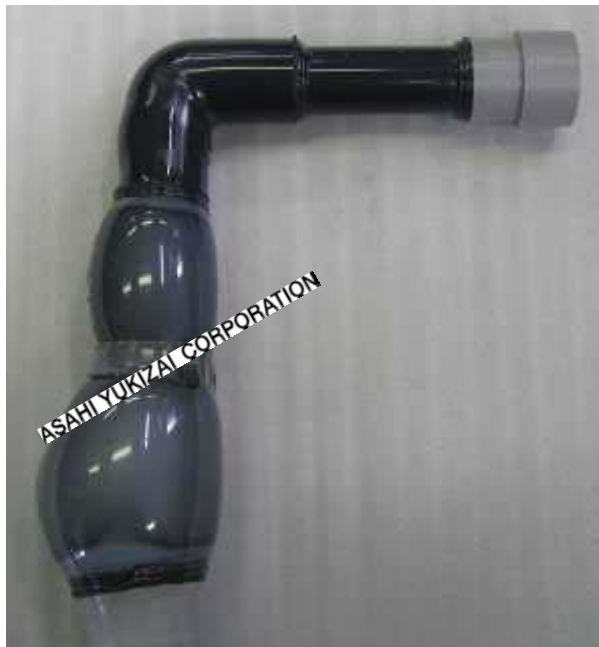
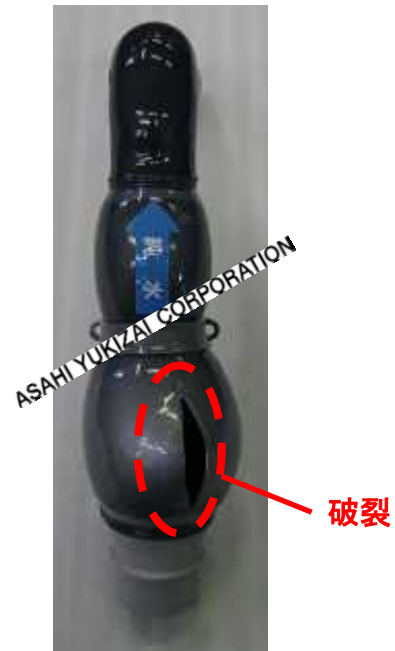
- ポンプの空運転により流体温度が異常上昇し、許容温度・圧力を超えたことでパイプが軟化・膨張し最終的に破裂

- 使用温度および使用圧力は許容範囲内でご使用ください。
- 定期修繕後などにポンプを再稼働する場合は、空運転しているポンプがないか注意喚起をお願いします。

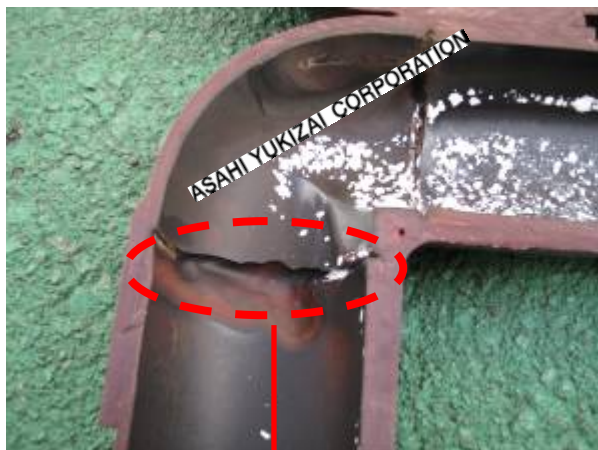
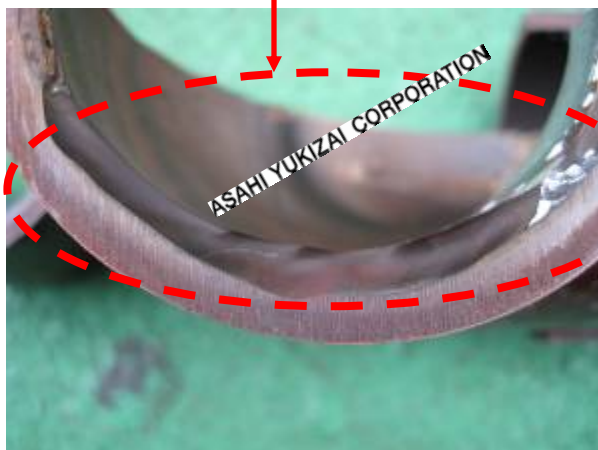
流 体 : 塩化カルシウム  
温 度 : 常用 70℃ 最高 80℃  
圧 力 : 常用 0.5MPa  
期 間 : 5 年間

摩耗

- スラリーを含んだ流体が流れていた為、コーナー部に乱流が発生し磨耗

- スラリー流体を使用する場合、使用条件(圧力、温度、応力、時間、振動、環境等)により受ける影響が異なりますので、実際のご使用にあたっては、お客様の使用条件下にてあらかじめ評価確認されることをおすすめします。

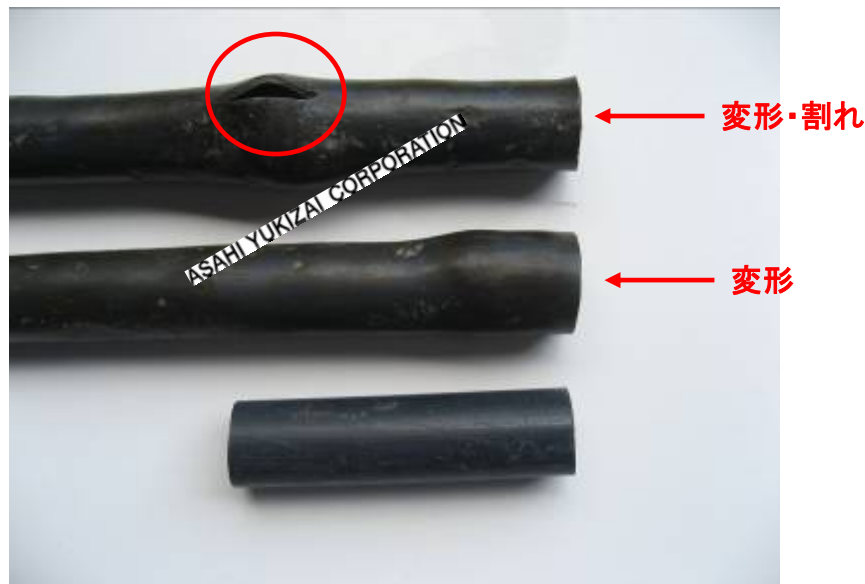
- 有機溶剤によりパイプが軟化し、流体圧によって変形・割れが発生  
※塩ビパイプ・継手は有機溶剤により、膨潤・軟化や亀裂を生じます。

- パイプ・継手の材質に悪影響を及ぼす物質、例えば、アセトン、シンナー、クレオソート、殺虫剤、白あり駆除剤などを吹き付けたり、塗ったり、接触させないでください。なお、上記物質が直接管・継手に接触しない場合であっても、例えば、パイプ・継手が浅く埋設されている場合、上記物質を地面にこぼすと、地中に浸透することによって、パイプ・継手が侵される場合があるので注意が必要です。

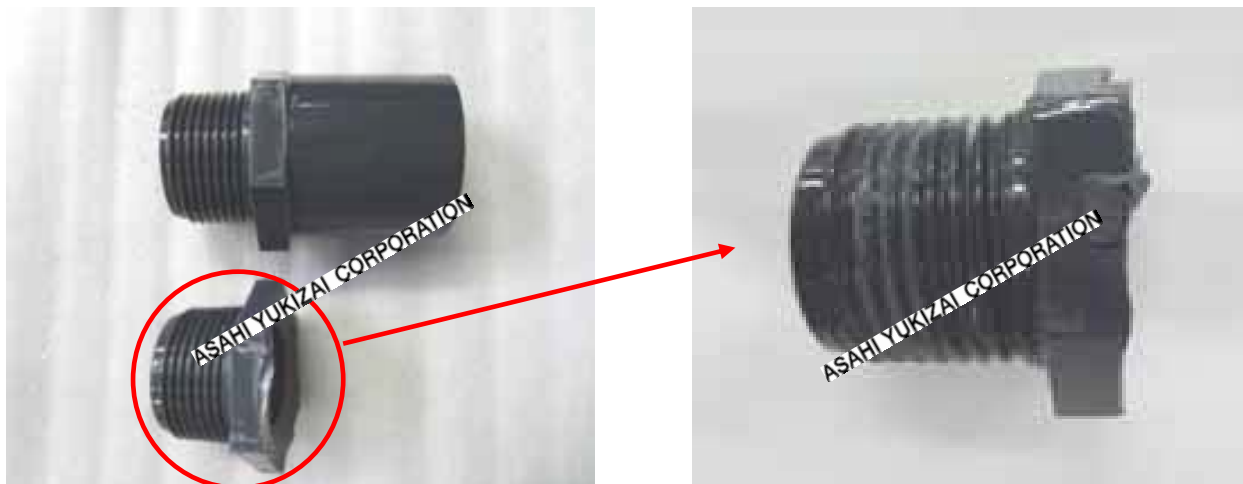
- バルブソケットの金属配管接続時の過剰な締め込みによるねじ込み応力と配管振動により破損

- 金属配管との接続には適していませんので、金属配管には使用しないでください。

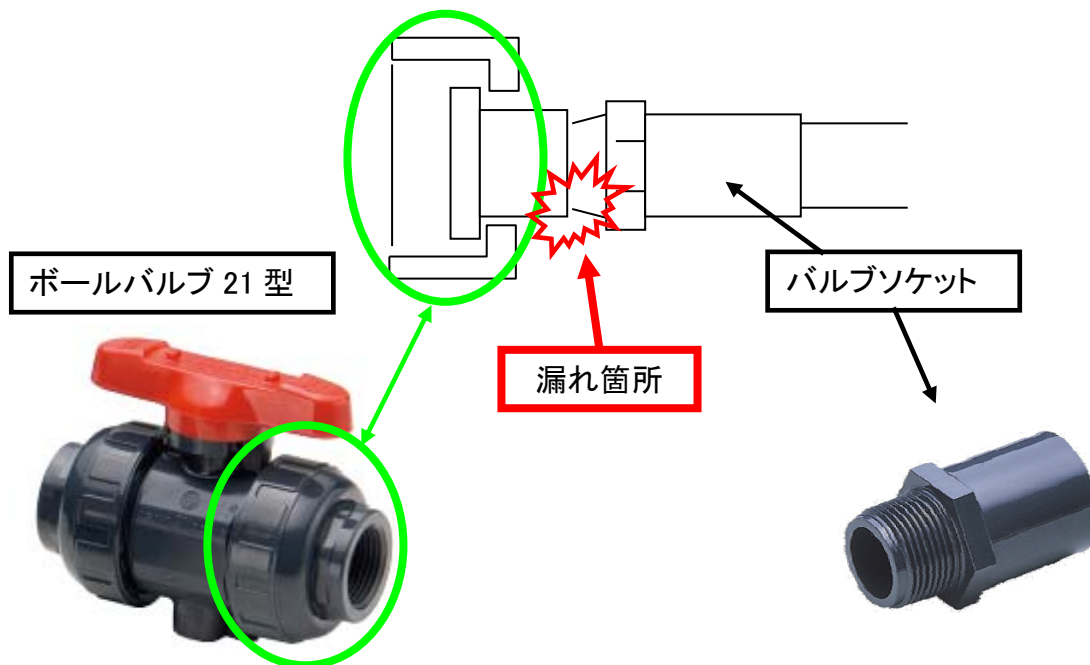
- バルブソケットのねじ接続において、締め込みが不十分なため、漏れが発生

- バルブソケットのねじ接続は下記の要領で施工ください。なお、シールテープは必ずご使用ください。

1. おねじにシールテープを、先端3mm 残して 2～3 重に巻きつけます。
2. おねじとめねじを、手できつくなるまで締め付けます。
3. ベルトレンチ又はウォーターポンププライヤーで、更に 1/2～1 回転ねじ込みます。

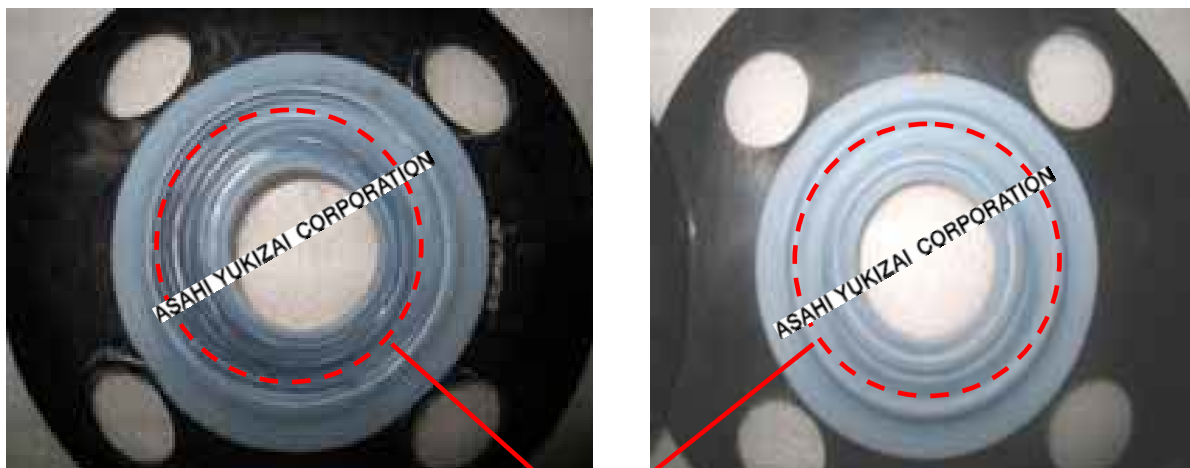
シールリブのヘタリ

- 配管施工時の芯ズレと配管応力(熱膨張収縮等)の複合要因により、PTFE 被覆部のシールリブのヘタリ漏れが発生

- 平行度および軸芯ズレは取扱説明書に記載された規定値以内で施工ください。

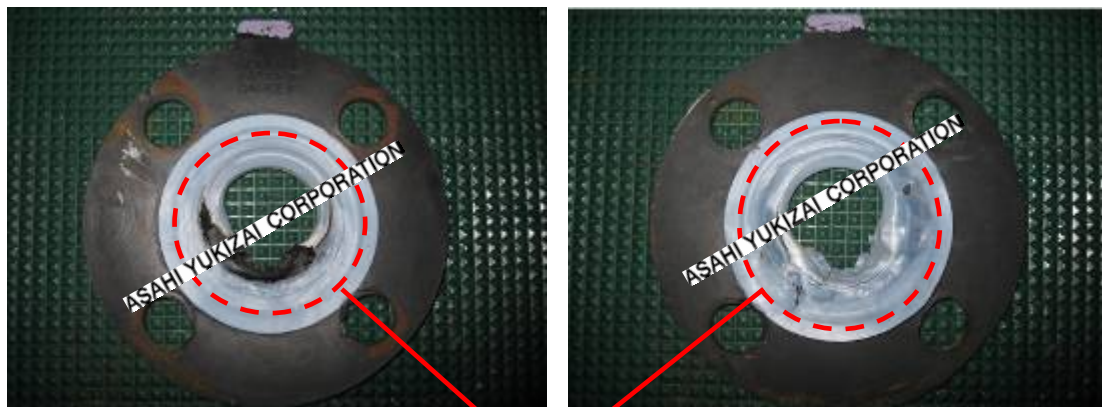
破損

- フランジの内径寸法がAVパッキンの内径より大きいため、フランジ内側よりはみ出したAVパッキンのPTFE被覆部分が流体の影響を受け破損

- 弊社の PTFE 被覆パッキンは AV TS フランジの使用を前提として設計しており、フランジ寸法は JIS B 2220(鋼管製フランジ)の IT を引用して定めております。適切なフランジのご使用ください。  
※JIS B 2220(鋼管製フランジ)には、同じ呼び径でもさまざまな接続寸法規格がありますのでご注意ください。
- 金属製フランジをご使用の際は全面座(FF:フラットフェイス)をご使用ください。平面座(RF:レイズドフェイス)を使用するとパッキンが破損する恐れがあります。

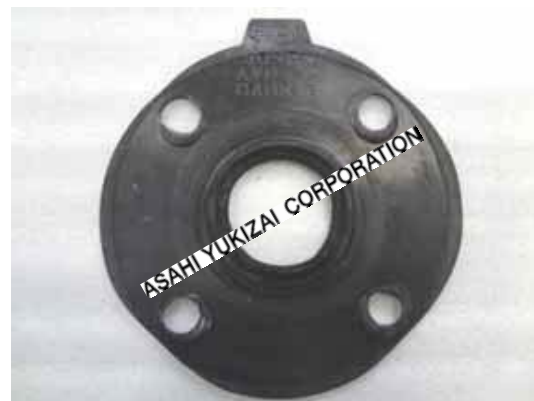
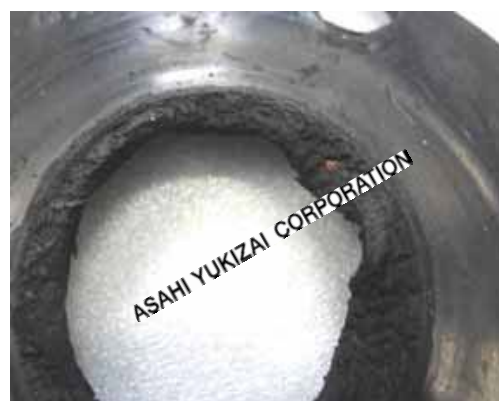
流 体 : 温水  
温 度 : 常用 90℃  
期 間 : 4 年間  
材 質 : EPDM  
フランジ材質 : 金属(ステンレス)

- 水道水の残留塩素による影響および許容温度上限での使用により素材が膨潤
- 金属フランジに使用され、配管ボルトが過剰なトルクで締め付けられ変形

- EPDM は水道水に含まれる残留塩素により長期使用において劣化が生じますので使用できません。水道水での使用につきましては、水道用ゴム材の SBR(最高 35℃)を、また、高温下での使用につきましては FKM(最高 150℃)又は PTFE(最高 120℃)をおすすめします。
- 変形については、過剰なフランジ締め付けと、パッキンとフランジの芯ズレが要因として推測されますので、片締め、締め付けトルク値、芯ズレに注意が必要です。

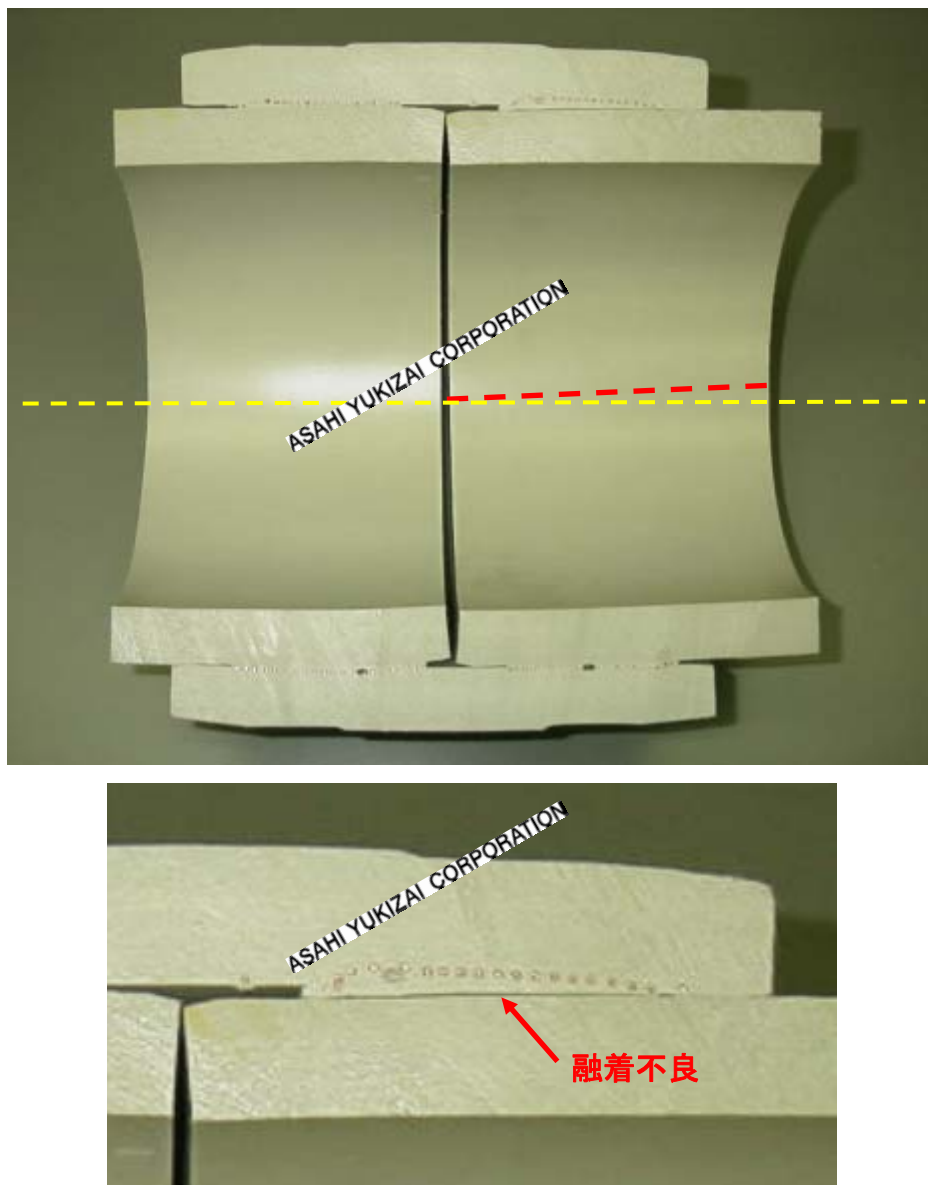
- EF 継手とパイプの斜め挿入(角度ずれ)施工により、融着不良部から外部漏れが発生。

- EF 施工の際には斜め挿入が無い事を確認し、専用クランプにてパイプを固定してください。

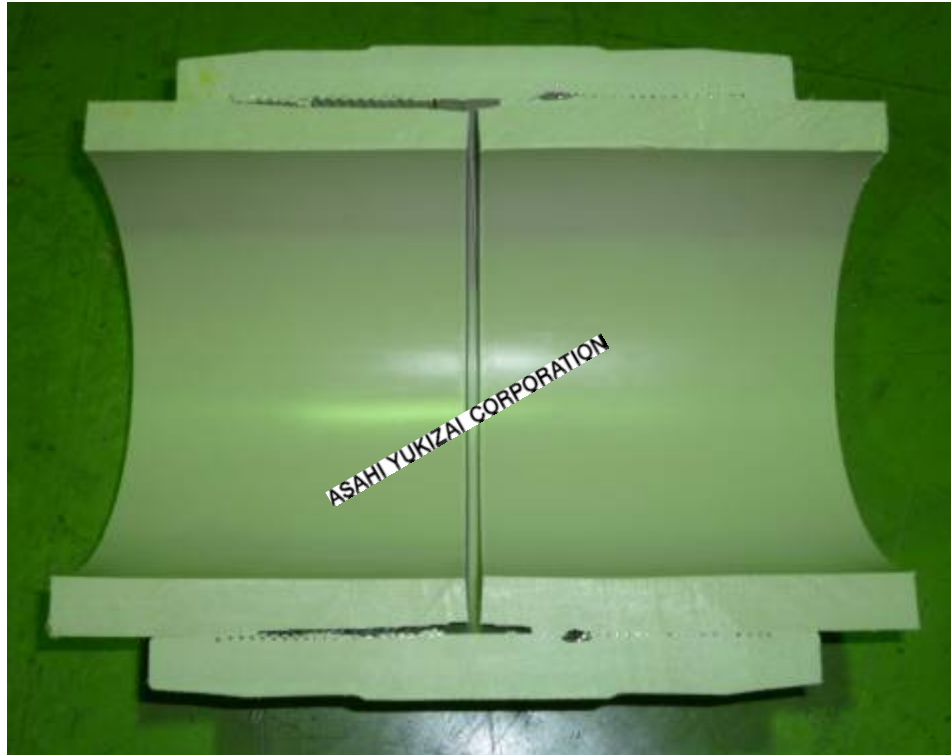
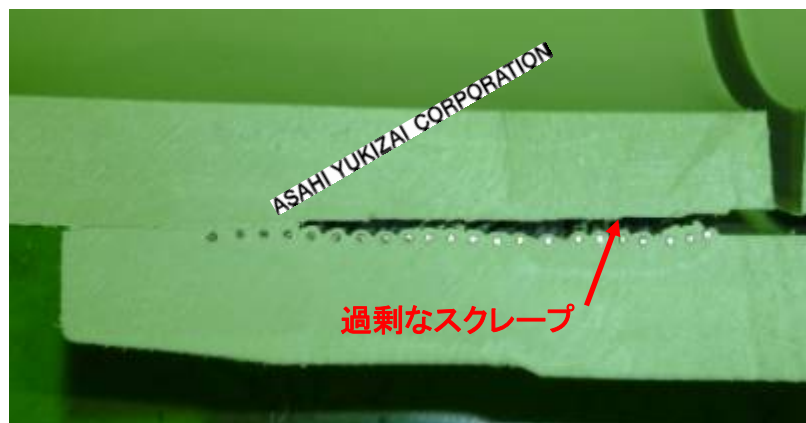
- パイプ先端部の過剰なスクレープ(皮剥き)による融着不良部から外部漏れが発生

- EF 施工用のソケットスクレーパ(当社推奨工具)を使用してください。

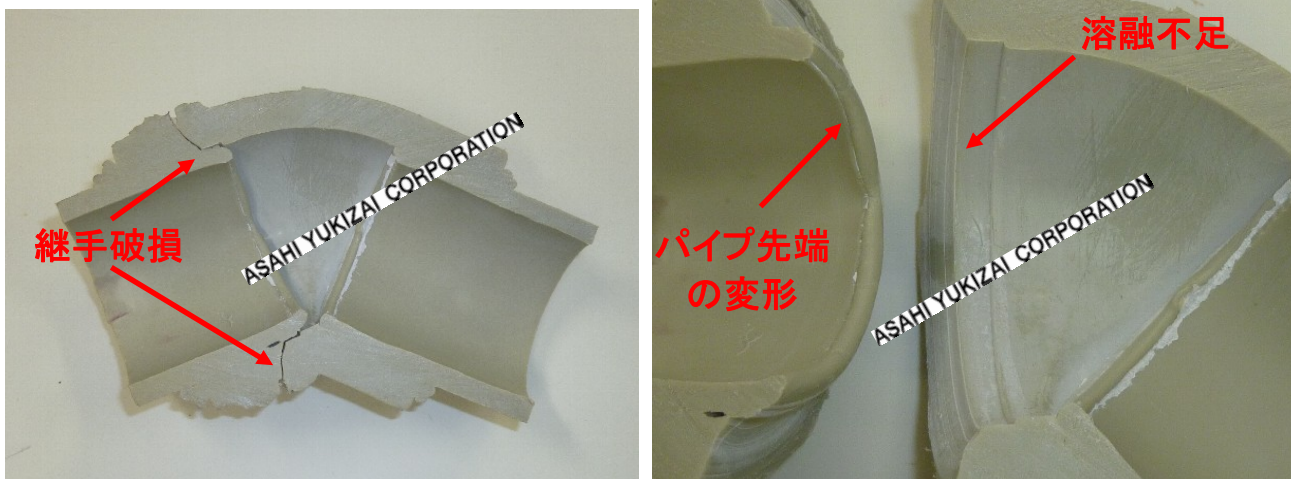
- ハンドによるソケット融着(ソケット融着機:R63)にて以下の現象が発生した可能性があります。
  - ① PP パイプの過剰な溶融(加熱時間の超過)
  - ② PP 継手受口内面の溶融不足(ヒーターへの挿入不足等)
- ①、②の融着不良によって生じた隙間部分のパイプ・継手の融着界面に外部応力が集中し、隙間を起点とするクラックが発生し破損

- ハンド融着機「R63」での融着では加熱溶融～圧着保持を全て作業者の手で実施するため、半手動式ソケット融着機「PRISMA125」での施工より芯ズレや溶融ムラ等が発生する可能性があります。「R63」での融着施工の際は、以下の要領を確実にご確認ください。
  - ◇融着前のヒーター温度の確認(260±10℃)
  - ◇ヒーターフェイスへ斜めに挿入していないか
  - ◇融着条件(溶融時間、転換時間、冷却時間)の厳守
  - ◇融着完了後の検査(均一なビードが全周にでていること。)

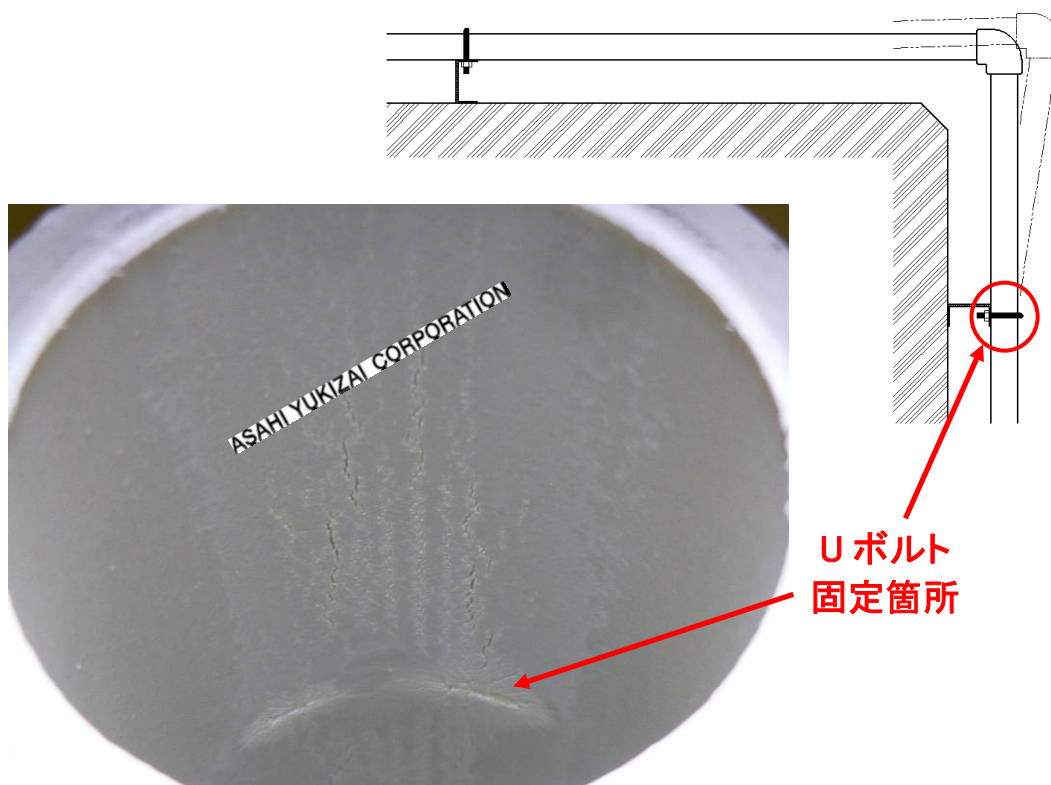
- パイプ固定用の U ボルトを締め過ぎた状態で配管施工し、内部流体の温度変化による熱膨張・熱伸縮の影響で U ボルト固定部およびその周辺に応力が集中しクラックが発生し破損

- 配管の固定は U バンド(ゴムシート付)を使用することをおすすめします。
- 止むを得ず U ボルトを使用する場合は、パイプと金属が直接接触しないようにゴム等の緩衝材を設けてください。U ボルト(ゴムシート付)締め付けの際は、以下の表のトルクにて締め付けてください。

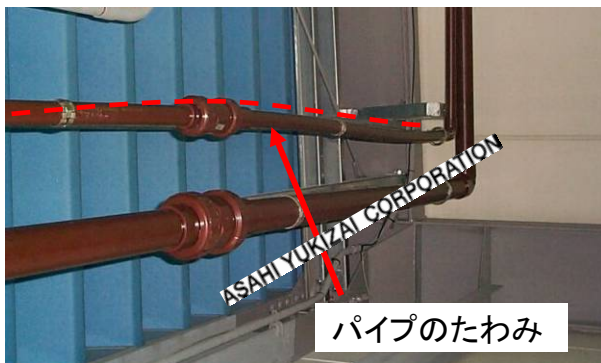
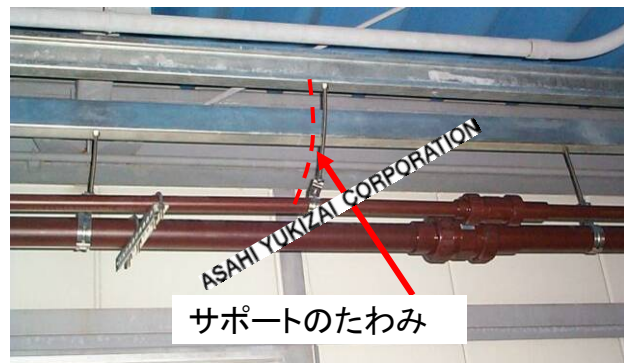
- 伸縮対策が不十分であったため、配管がたわみサポートも変形

- パイプラインの熱伸縮に対しては以下の2つの方法で伸縮対策を行なってください。
  - ① AV 伸縮継手を用いる(おすすめ)
  - ② 配管方法(エルボ、ベンド等)によって伸縮処理を行なう

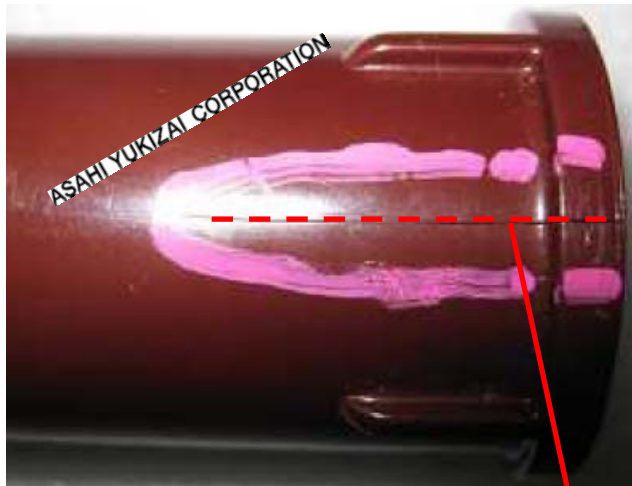
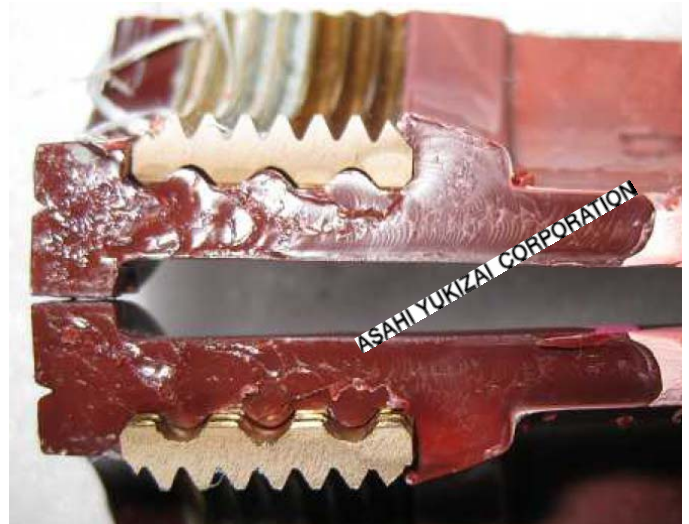
亀裂

- 液状シール剤に含まれる可塑剤や有機溶剤により環境応力亀裂を生じ破損  
※液状シール剤には施工時の作業効率を向上するため、液状の可塑剤や有機溶剤等が成分として含まれるものがあります。この可塑剤や有機溶剤等の影響によりクラックが発生いたします。さらに、近年の上水道機器はレバーにより瞬時に開閉する機構が増えていますが、止水した際に管内の圧力が一瞬上昇し配管応力が発生する場合があります。この応力が繰り返し加わることによりクラックが成長し破損に至る場合があります。

- 液状シール剤は、使用しないでください。

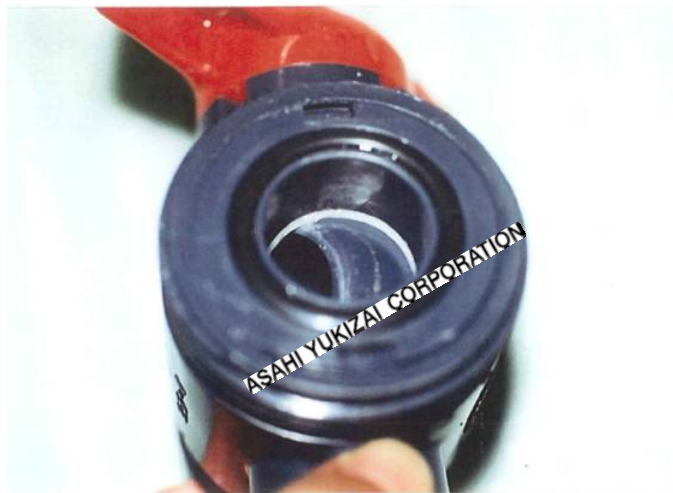
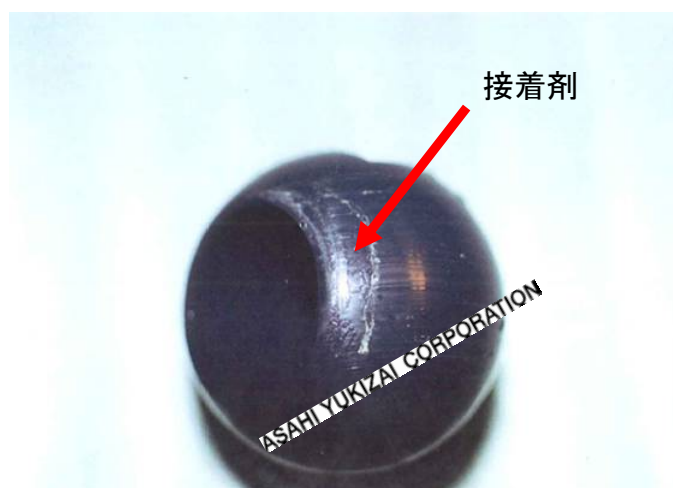
- 過剰に塗られた接着剤がバルブのシール部分まで流れ込み作動不良が発生

- 適量の接着剤を継手とパイプに塗布して施工ください。
- 垂直(縦)配管する際は、接着剤がシール部に流れ込まないようにご注意ください。
- 配管を接着接合する際は、接着剤塗布後に接着剤の影響による、ソルベントクラックが発生する場合があります。配管施工後は通水および十分なる換気等を行なってください。施工方法の詳細は別冊「配管材料技術資料(製品取付け要領)」を参照ください。

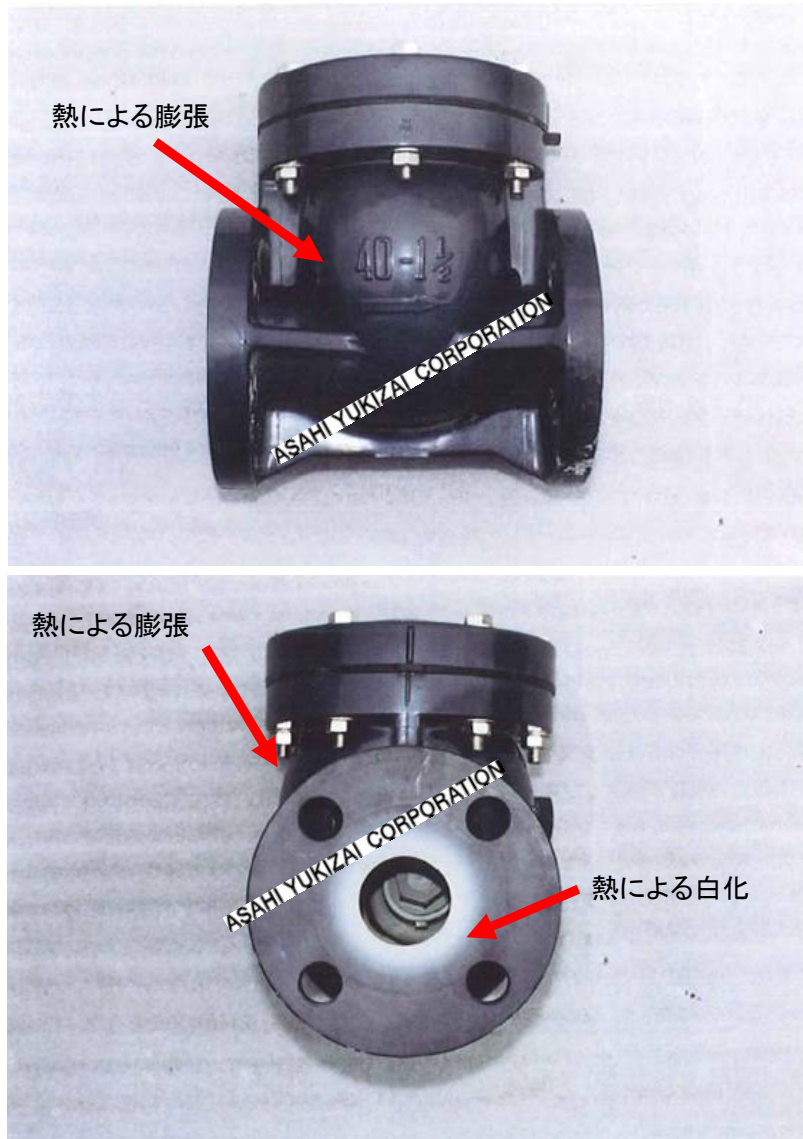
- 使用温度の許容範囲を超えた高温条件下でバルブを使用したため、製品が膨潤し破損

- 使用温度および使用圧力は許容範囲内でご使用ください。
- 一時的に許容範囲を超える可能性がある場合には、定期的な点検やメンテナンスを行なうなど十分に気をつけてご使用ください。

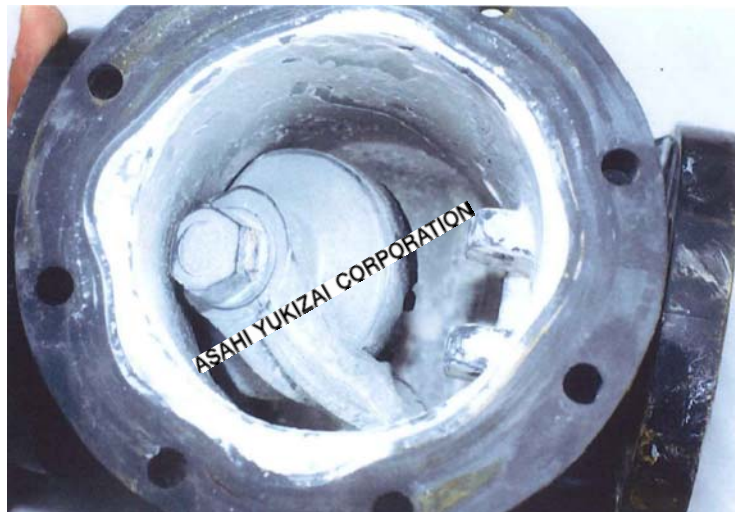
スラリー流体により部品が磨耗し破損

- スラリー流体によりバルブの本体内部が磨耗し破損

- スラリー流体を使用する場合、使用条件(圧力、温度、応力、時間、振動、環境等)により受ける影響が異なりますので、実際のご使用にあたっては、お客様の使用条件下にてあらかじめ評価確認されることをおすすめします。

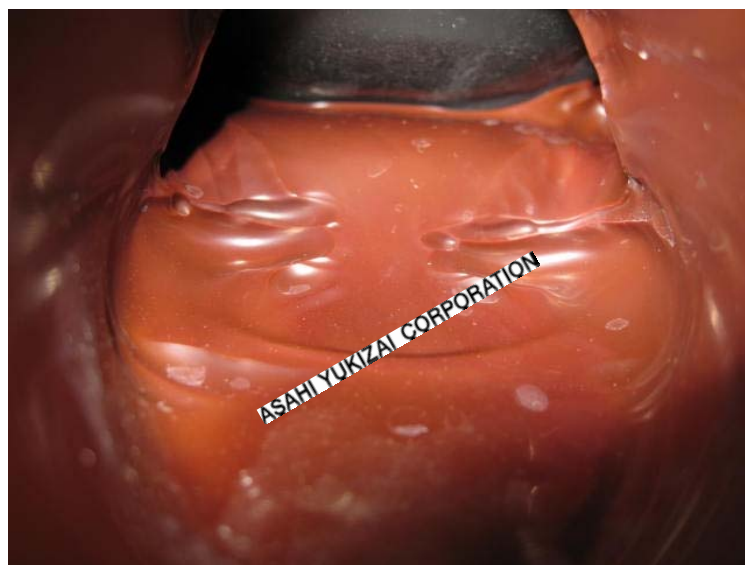
スラリー流体により流路が磨耗し使用不可

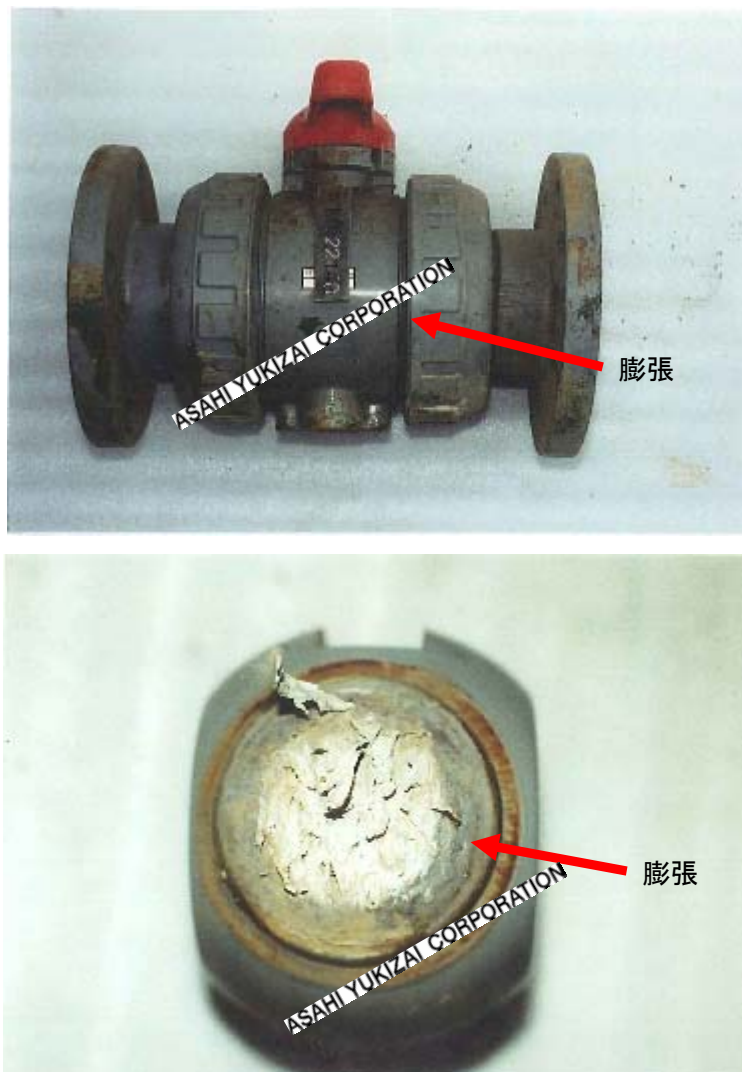
- 有機溶剤によりバルブが軟化し、変形・割れが発生  
※塩化ビニル樹脂は、有機溶剤により、膨潤や軟化や亀裂などが生じます。

- バルブの材質に悪影響を及ぼす物質、例えば、アセトン、シンナー、クレオソート、殺虫剤、白あり駆除剤などを吹き付けたり、塗ったり、接触させないでください。  
なお、上記物質が直接バルブに接触しない場合であっても、例えば、バルブが浅く埋設されている場合、上記物質を地面にこぼすと、地中に浸透することによって、バルブが侵される場合があるので注意が必要です。

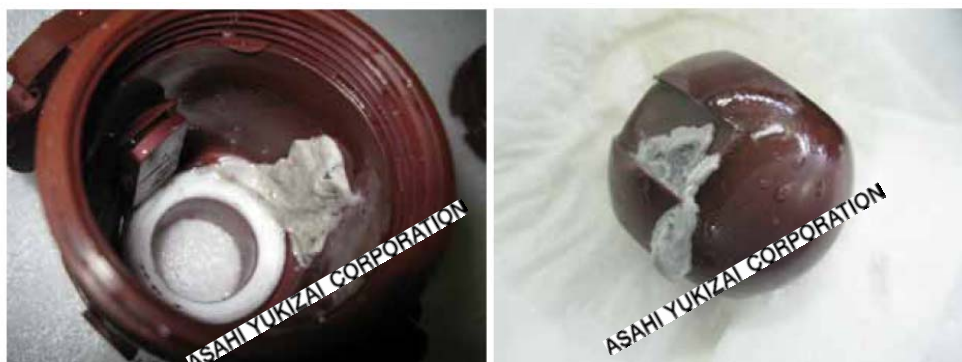
ボールバルブ内に異物が堆積し、作動不良を起こした事例

- バルブ内部に異物が堆積することで作動不良や磨耗が発生し破損

- バルブに異物が堆積することがあらかじめ分かっている場合には、定期的な分解・清掃を実施ください。
- 異物を含む流体を使用する場合、使用条件（圧力、温度、応力、時間、振動、環境等）により受ける影響が異なりますので、実際のご使用にあたっては、お客様の使用条件下にてあらかじめ評価確認されることをおすすめします。

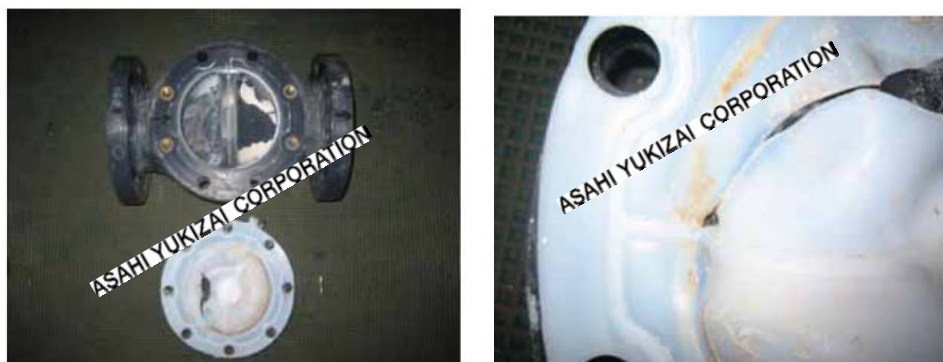
ダイヤフラムバルブ内に異物が堆積し、  
異物が接触し磨耗することでダイヤフラムが破損した事例

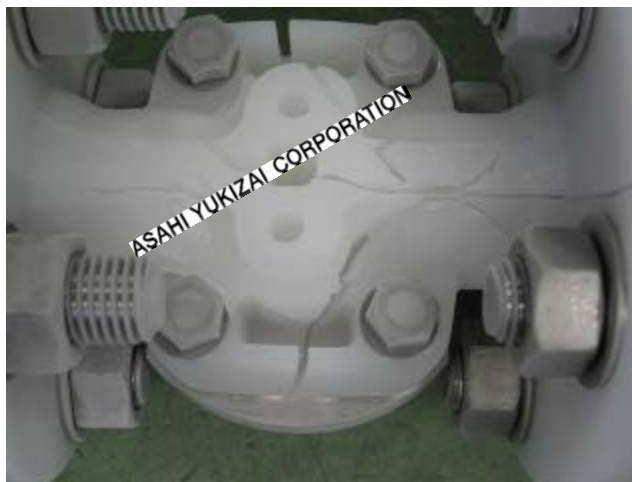
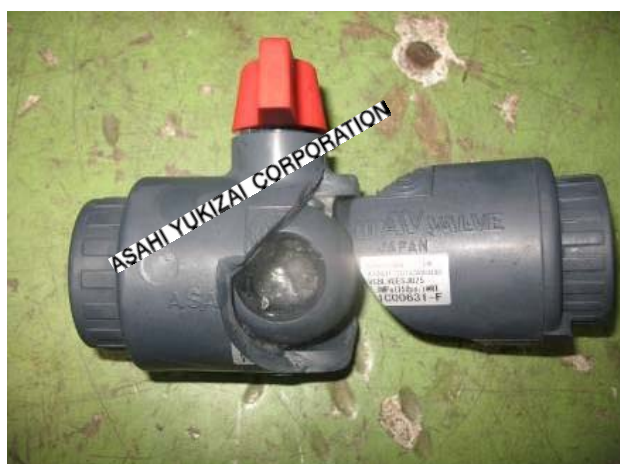
- バルブ内の流体が凍結し体積が膨張したことで破損

- 管内の流体が凍結しない対策をとってください。(特に寒冷地や屋外の露出配管)
  - ・ パイプラインに保温材を巻き流体の凍結を避ける。
  - ・ 常に流体が流れる状態にする。
  - ・ 落水しパイプラインの流体を抜く。

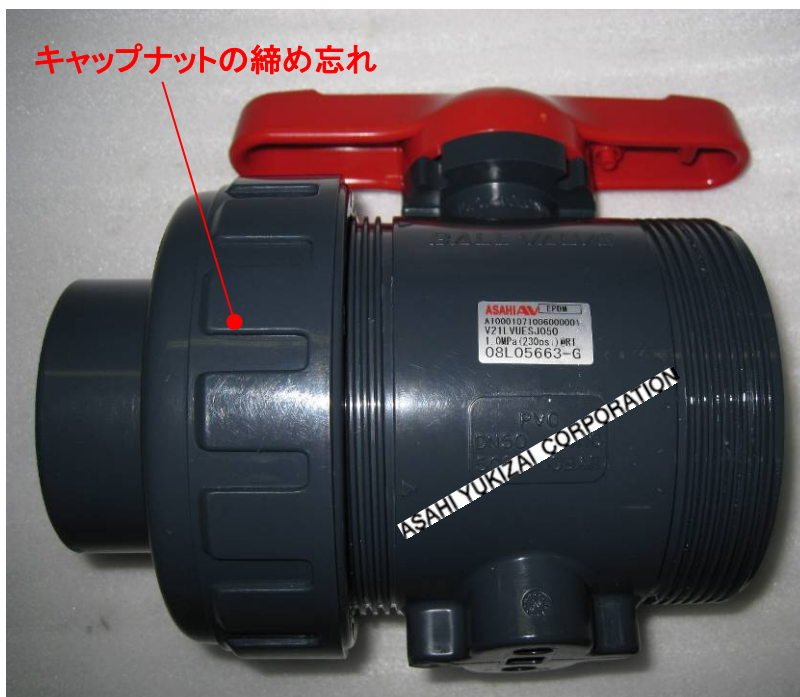
- キャップナットが緩んだ状態で配管施工され外部漏れが発生  
※ボールバルブのソケット形・ねじ込み形は、キャップナットを取外し配管施工(ソケット接着)することを想定していますので、製品出荷時、キャップナットの締め込みは緩い状態で出荷しております。

- 配管施工は取扱説明書に従って行なってください。
- 配管施工時は、キャップナットの締め忘れにご注意ください。

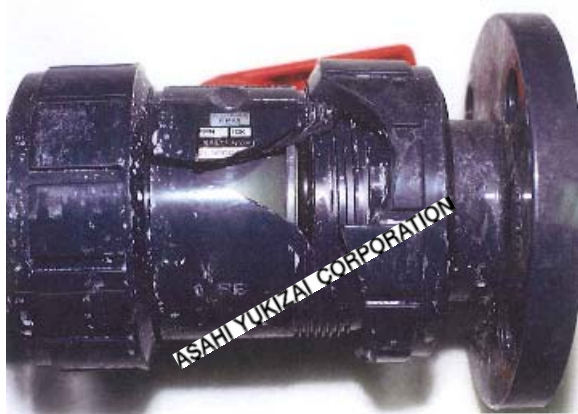
次亜塩素の気化による破損

- 閉状態のバルブに封止された流体の一部が気化し、圧力が異常に上昇し、バルブが破損

ボールバルブには構造上デッドスペースが存在します。過酸化水素水や次亜塩素ソーダなどの気化性液体は、デッドスペース内にて気化し、バルブ内部に圧力の異常上昇を引き起こす恐れがあります。気化により内圧が異常上昇した場合の気体は圧縮流体であるため、バルブが破損した場合、破片が飛散し、重大な事故となる恐れがあり大変危険です。

- ボール穴あき仕様をご使用ください。  
ボールバルブが閉状態においてバルブ内部に異常圧力が発生しても圧力を逃がす構造になっております。

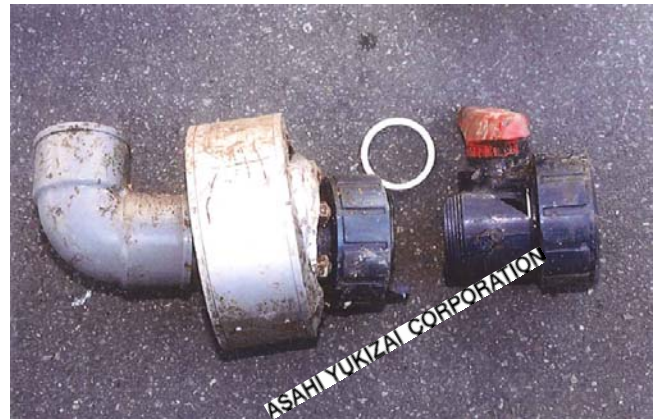
し尿の気化による破損

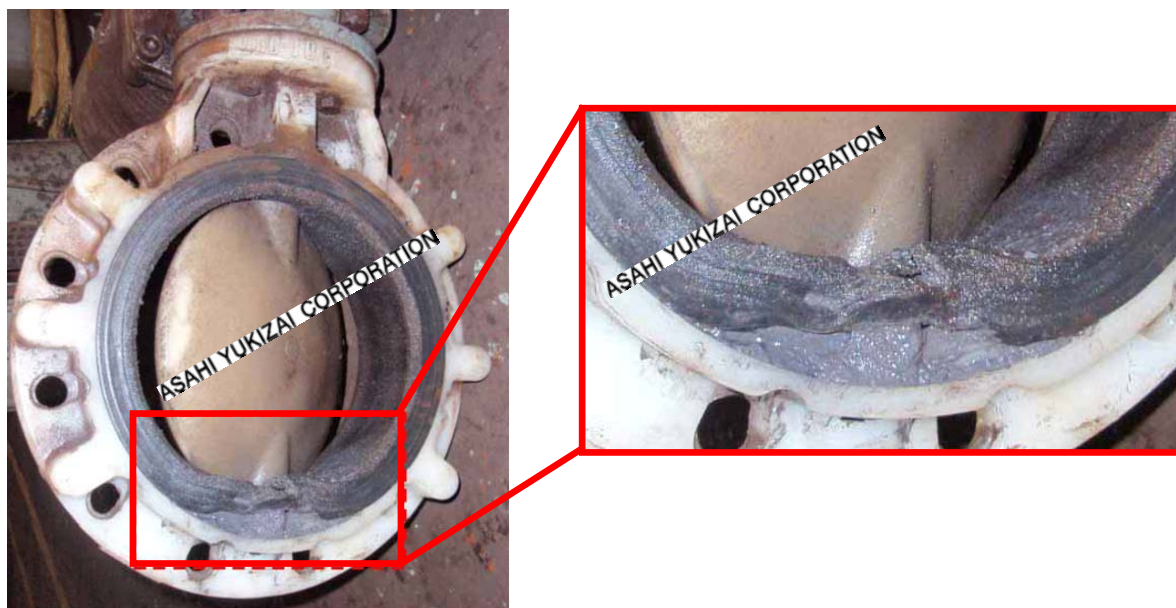
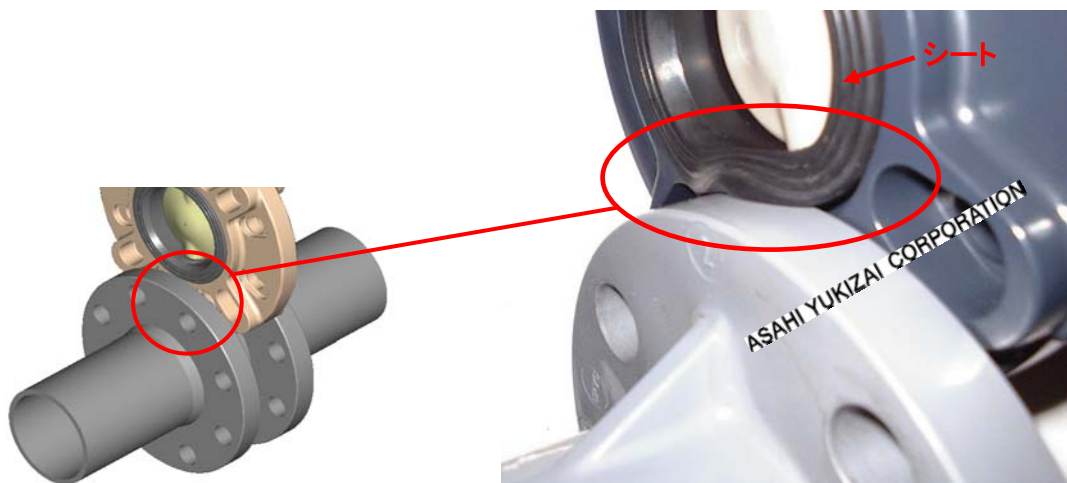
- バルブ取り付けの際、フランジにシートが干渉しめくれたまま取り付けられ作動不具合が発生

- バルブを取付ける際にはフランジ間の幅を広げてシートがめくれない状態で挿入してください。

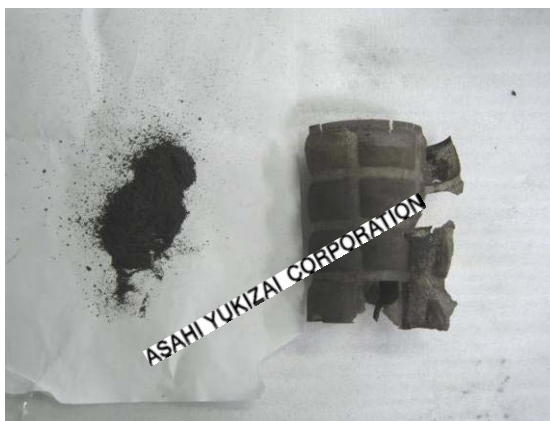
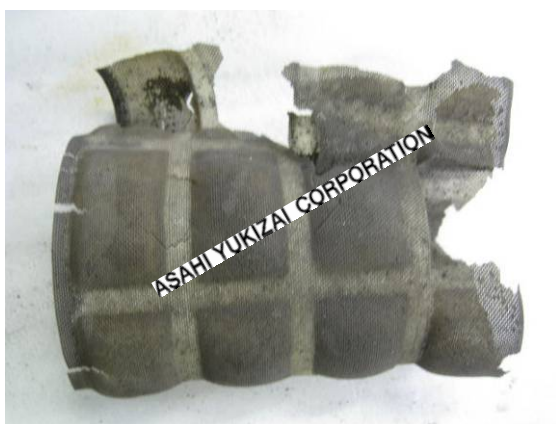
スクリーン破損

- 流体に含まれる異物(スラリー)が多量であったためスクリーンが目詰まりし、流体負荷が過剰となり破損

- 流体に異物(スラリー)が含まれる場合には、定期的に異物を洗浄除去してください。
- 異物(スラリー)の量と大きさに適したスクリーンをご使用ください。
- 異物を含む流体に使用される場合は、使用に適したスクリーンの選定が重要となりますが、使用条件(圧力、温度、応力、時間、振動、環境等)により受ける影響が異なりますので、実際のご使用にあたっては、お客様の使用条件下にてあらかじめ評価確認されることをおすすめします。

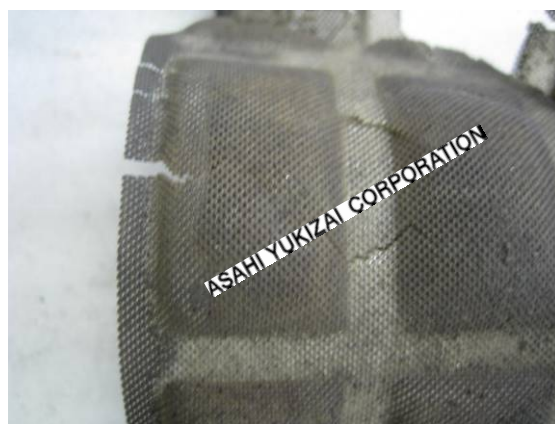
スクリーン目詰まり

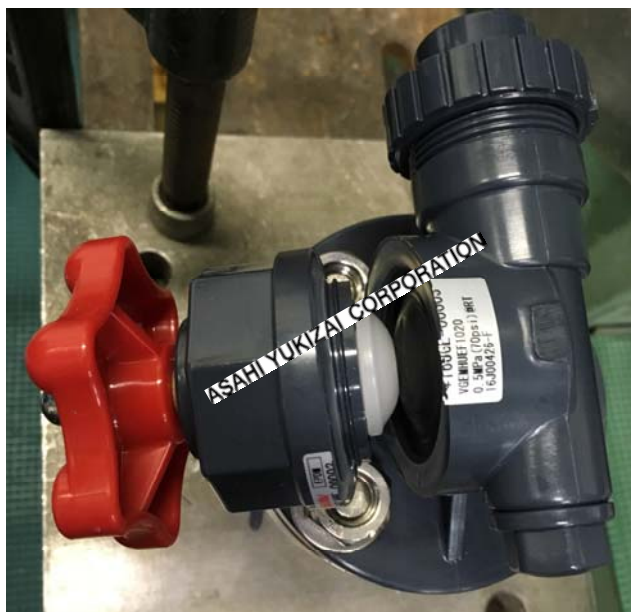
- ハンドル及び袋ナットの過締めにより、ボディが破損した。

- ハンドルは片手で回し、過剰に締めない。

- 袋ナットを工具で過剰に締め付けない。

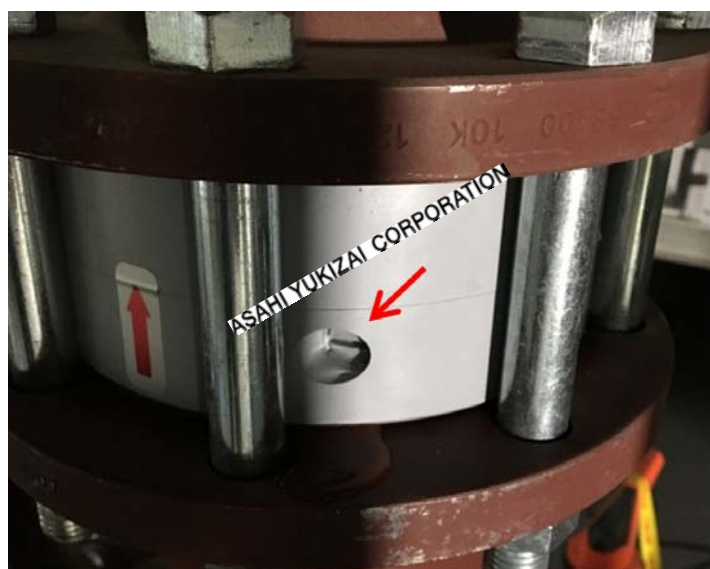
- 配管ボルトの過締めにより、プラグ部より漏水した。

- 規定トルク値までトルクレンチで締付けます。
