# お客様が安全に安心して使用いただくための トラブル原因と防止対策

## 旭有機材配管材料をご使用いただくお客様へ

本資料は、お客様が配管材料製品を安全にご使用いただくため、過去に発生した製品の誤使用や施工不良などに起因する事故事例から、事故原因およびトラブル防止対策についてまとめたものです。

2023 年 4 月

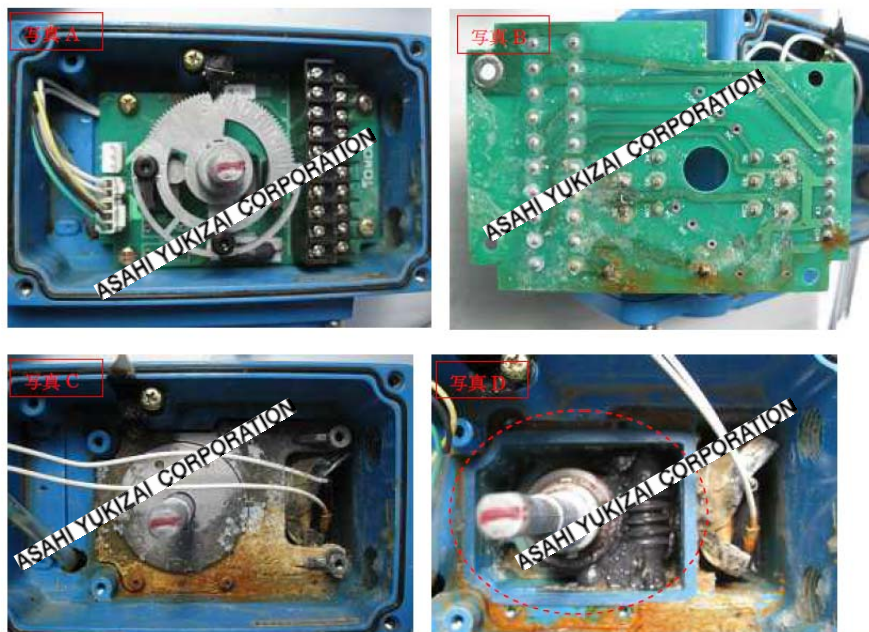
- カバー用シール材の破損による雨水浸入し故障
- カバーの固定が不十分による雨水浸入し故障
- 配線口コネクタ部のシール不良（締付不足。ガスケットの磨耗）による雨水浸入し故障
- 電気配線用配管内部からの雨水浸入し故障

- カバーを固定する際は、「シール材が溝に納まっていること」、「異物を挟まないこと」に注意し、固定用のネジを最後まで締め付けてください。
- 配線口にコネクタを取り付ける際には、必ずガスケットを取り付けてください。
- 電気配線用配管は、一旦配線口よりも水平レベルを下げてから立ち上げて配管してください。

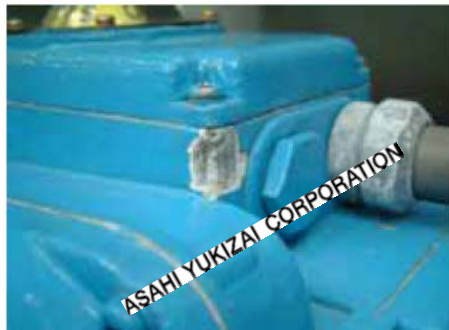
塗装剥離

- 塩分を含んだ風に曝されたり、海水が直接かかったことによる劣化（塩害）  
※沿岸部や魚の飼育施設などで湿度の高い環境に設置してある製品は塩害を受けやすい傾向があります。

- 塩害仕様品をご使用ください。  
（塩害仕様品は塩害を抑制するための仕様であり、完全に防ぐことはできませんのでご注意ください。）
- 塩害を抑制するためにビニール袋等の保護カバーを取り付けてください。
- 駆動部や軸部のグリス塗布も塩害対策に効果があります。

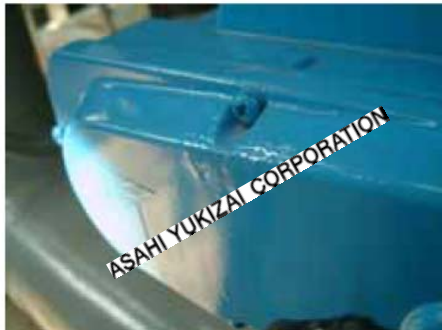
塗装の浮き

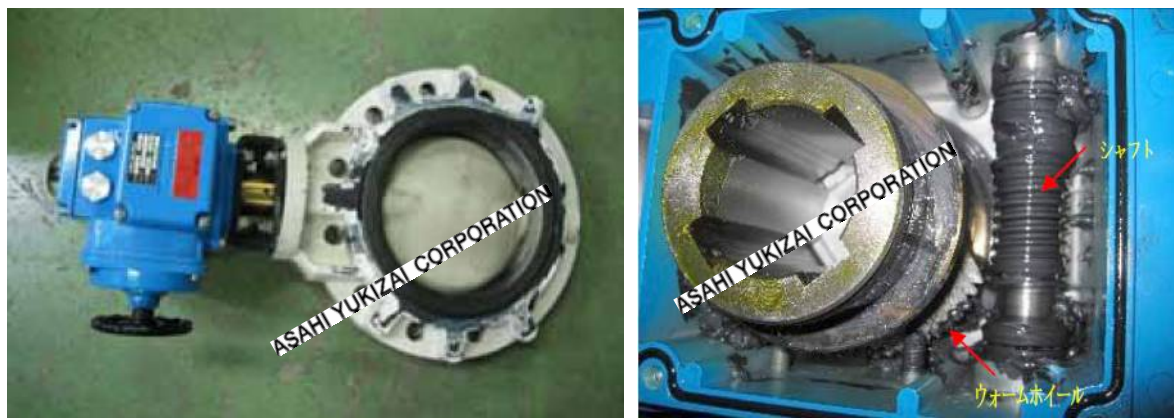
- アクチュエータの機械式ストッパーが作動しない状態で手動ハンドルを操作し全開位置を越えた位置まで操作したため、内部のウォームホイールとシャフトが離脱し作動不具合が発生

- 取扱説明書を参照し、開度調整や手動操作を行なってください。
- 指示計を確認しながら全開、全閉操作を行なってください。

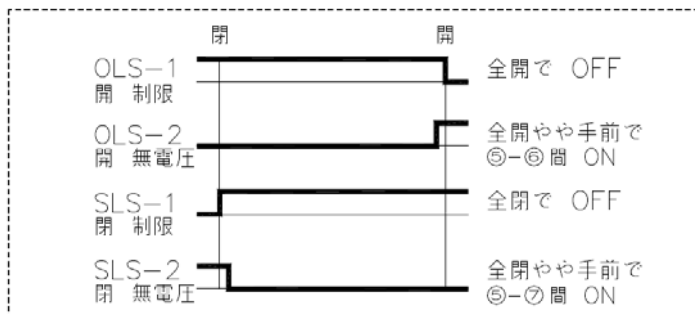
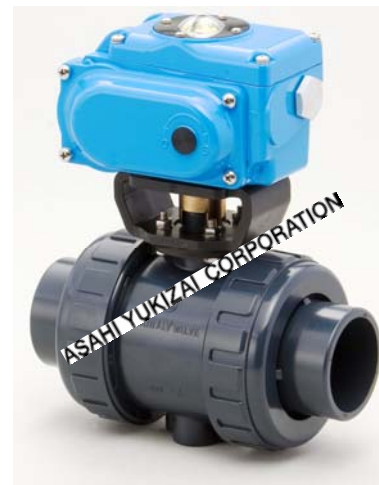
- バルブ開止操作において、バルブ停止信号を無電圧リミットで取った為、全閉位置ズレにより内部漏れが発生。
- 無電圧リミットスイッチは、全閉位置のやや手前で動作します。

- バルブを閉止操作する際は、制限リミットスイッチの動作でバルブ停止信号を取ってください。

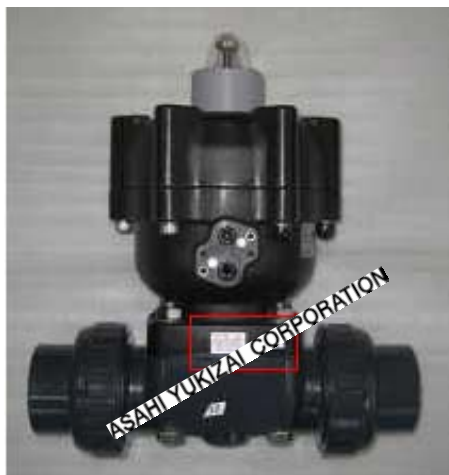
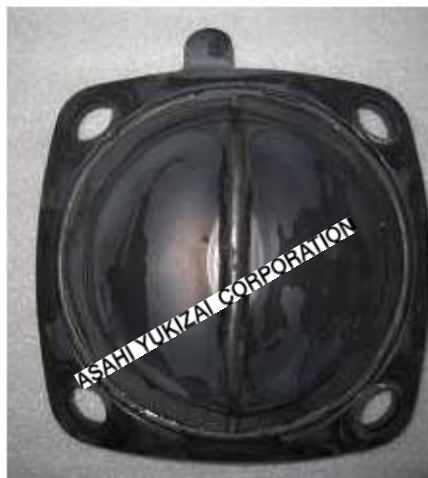
- バルブの開度を調整し閉側の位置を再調整した際に適切な位置でなかったため、隔膜に過剰な負荷がかかり破損

- 取扱説明書を参照し、開度調整を行なってください。

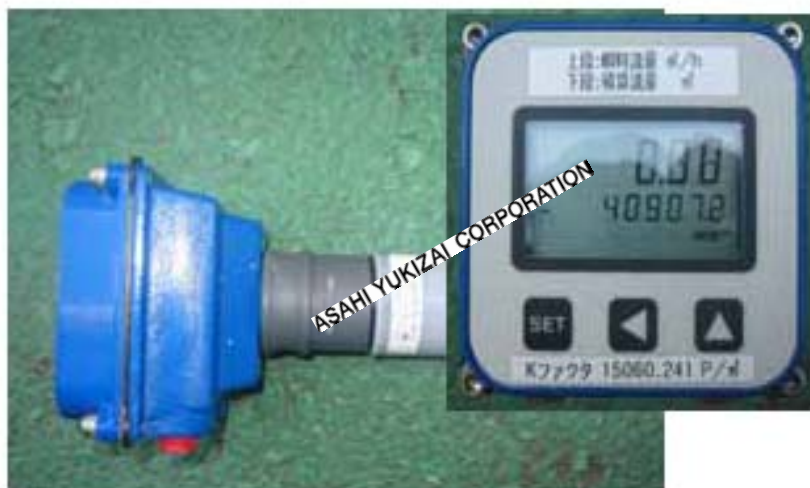
- 雨水が表示画面に侵入し表示が見えにくくなった

- 完全密閉型（樹脂モールド式）の製品をご使用ください。
- 雨水が浸入しないようにケーシングのネジ部分はしっかり締め付けください。

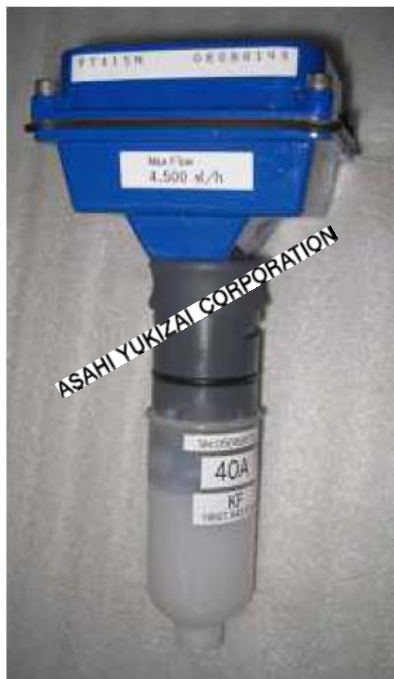
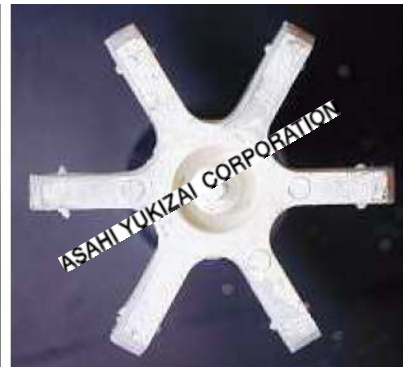
- インペラ(羽車)にスラリーが付着・固着し作動不良が発生

- インペラ式流量計はスラリーやスケールを含んだ流体には不向きです。可動部品のない電磁流量計をご使用ください。
- スラリーを含む流体に使用される場合は、使用に適した材質の選定が重要となりますが、使用条件(圧力、温度、応力、時間、振動、環境等)により受ける影響が異なりますので、実際のご使用にあたっては、お客様の使用条件下にてあらかじめ評価確認されることをおすすめします。

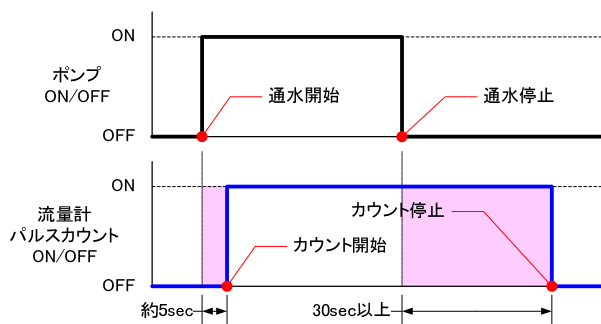
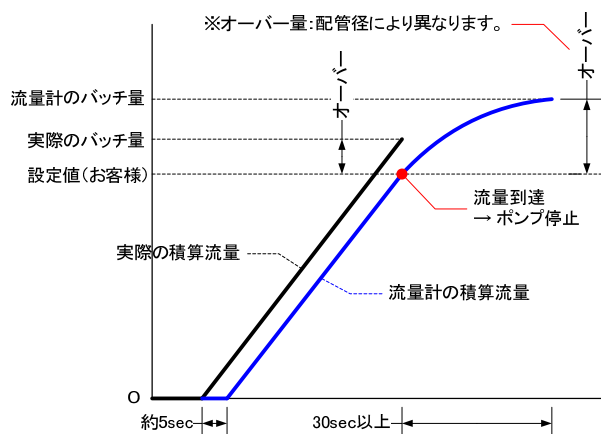
●挿入電磁流量計において、基板上コンデンサーへの充電・放電時間により、通水開始しても流量計測開始までに 5 秒程かかり、また、止水した後も 30 秒以上計測し続けるため、使用できない

●バッチ運転(特に液の積算使用量管理)において、挿入電磁流量計の使用は避けてください。

● バッチ運転にて流量計を使用する場合は「インペラ式流量計」を推奨してください。
