### 自在型ストレーナー（Y形）のスクリーン目詰まりにご注意

# ASAHI AV

### 自在型ストレーナー(Y形)ドレン受口付

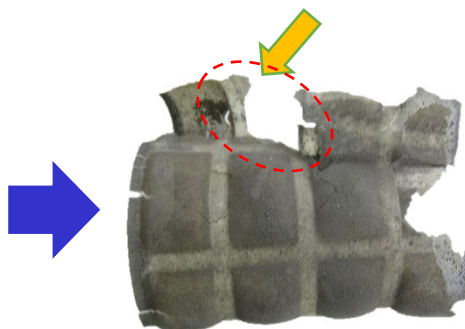
新品のスクリーン

破損したスクリーン

目詰まりしたスクリーン

- 流体に含まれる**多量の異物（スラリー）**によって、スクリーンが目詰まりを起こし、流体負荷が過剰となったため。

- 流体に異物（スラリー）が含まれる場合、**定期的に異物を洗浄除去してください。**
- 異物（スラリー）の量と**大きさに適したスクリーンをご使用**ください。
- 異物を含む流体を使用される場合は、使用に適したスクリーンの選定が重要となります。  
使用条件（圧力・温度・応力・時間・振動・環境等）により受ける影響が異なるため  
実際のご使用にあたっては、お客様の使用条件下において、事前に評価確認することをおすすめしております。
- ラインを頻繁に止められない場合は、バイパスラインの設置をご検討ください。

- スクリーンサイズは、標準の40メッシュの他に**20,30,60メッシュ**もご用意しております。
- **SUS製スクリーン**は、別途お問合せください。
- オプション品として、**ドレン受口付(15-50mm)**もご用意しております。
