## 継手受口部の熱変形

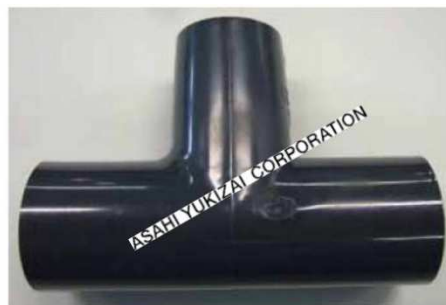
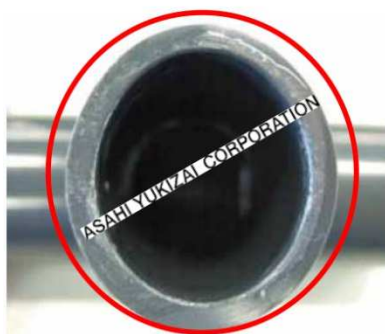
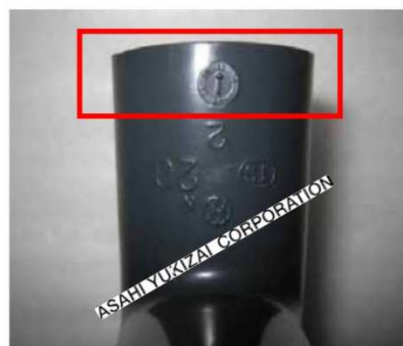
- 屋外に放置された状態で保管されていたため直射日光により、環境温度が上昇し製品の軟化温度以上※<sup>1</sup>になり、自重で変形。
- 車中内で長時間放置されたことにより温度上昇※<sup>2</sup>の影響を受け変形。

※1 外気温・直射日光・密閉された状態（ビニル袋・車中など）で、異常な温度上昇（製品の軟化温度に達したこと）が起因したものです。

※2 外気温35℃の炎天下で、窓を閉め切った状態にした車中で3時間経過したときの車中温度が70℃以上となった研究結果もあるほど真夏の車中温度には注意が必要です。

- 作業環境で熱源となるものがないか事前ご確認ください。
- 製品を保管される場所は、塩ビパイプの場合、シート掛けをし、継手類の入った段ボールは直射日光を避け冷暗所で保管ください。
- 高温で密閉された状態（夏場の車中や密閉されたポリ袋の中など）で製品を放置しないでください。
