## キャップナット締め忘れによる漏れ

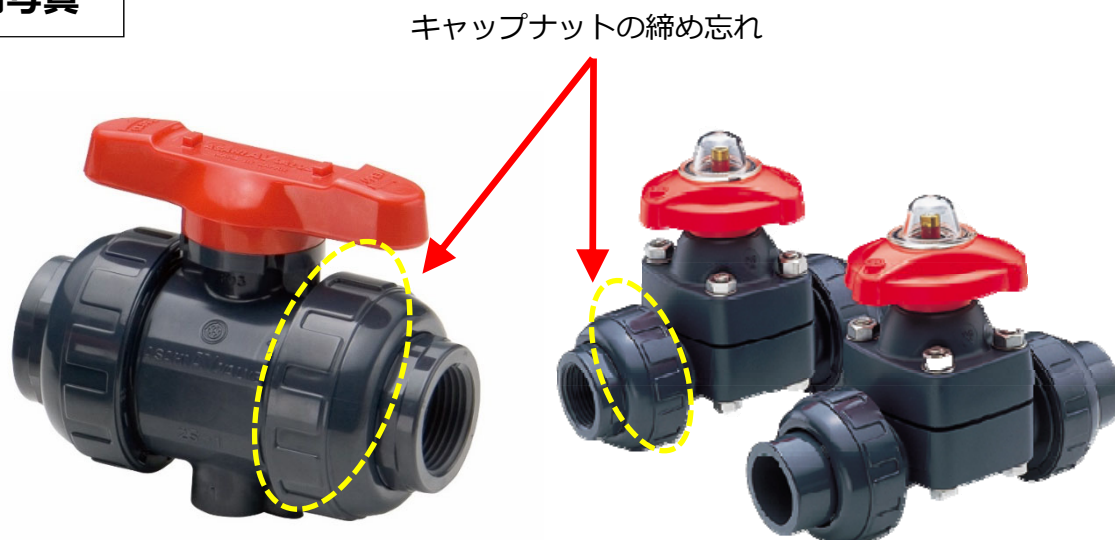
### 事例写真

- キャップナットが緩んだ状態で、配管施工されたため  
※自在型バルブ（ボールバルブ・自在型ダイヤフラムバルブ等）のソケット形・ねじ込み形は、**キャップナットを外し、配管施工すること**を想定しているため、**製品出荷時のキャップナットの締め込みは緩い状態（※下記図）**で出荷しています。

- 施工完了後、ボルトナットの締め付け確認作業と同様にキャップナットの締め忘れがないかのご確認をお願いします。
- 配管施工は取扱説明書に従って行ってください。

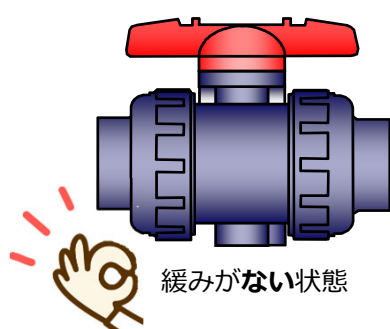
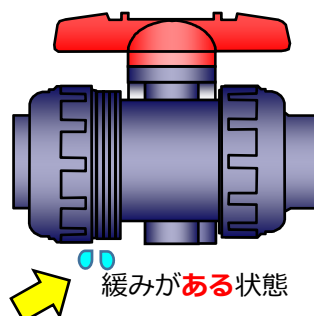
ここから漏れが発生する可能性があります。
