### 雨水侵入による故障

(基盤に錆びが発生し故障した事例)

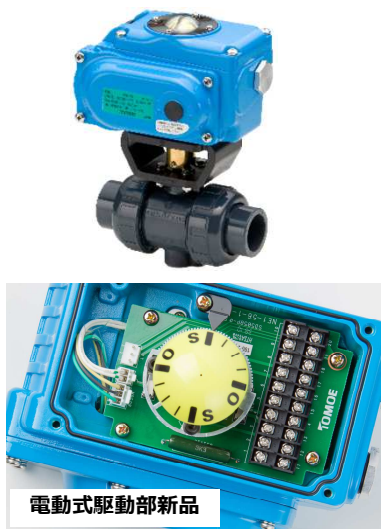
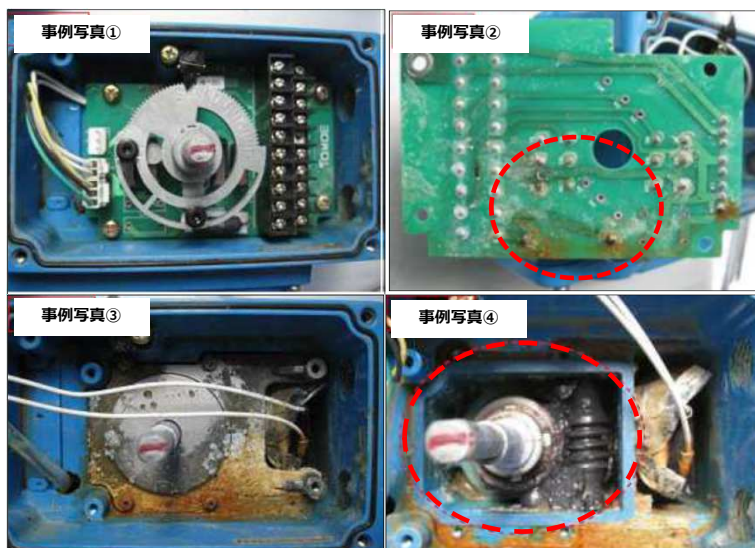
- 駆動部のカバー用シール材の破損
- 駆動部のカバーの固定が不十分
- 配線口のコネクタ部のシール不良（締付不足及びガスケットの摩耗）
- 電気配線用配管内部からの雨水侵入

- カバーを固定する際は、以下の2点に注意し、固定用のねじを最後まで締め付けてください。
  - ①シール材が溝に納まっていること
  - ②異物を挟まないこと
- 配線口にコネクタを取り付ける際には、必ずガスケットを取り付けてください。
- 電気配線用配管は、配線口よりも一旦水平レベルを下げてから立ち上げ、配管してください。
