## 凍結による破損に注意

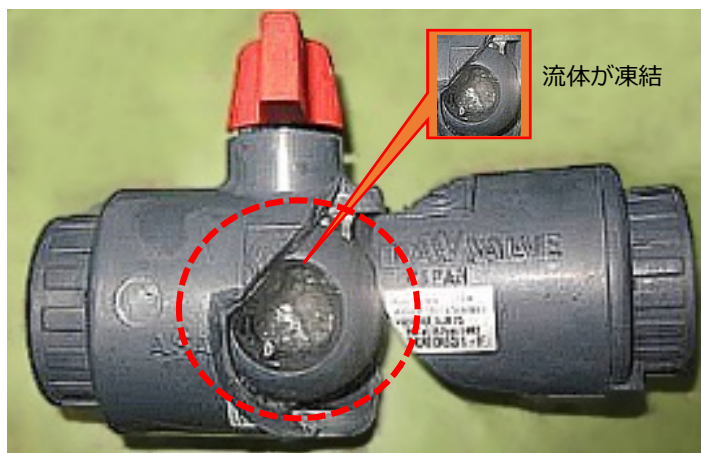
### 事例写真

- バルブ内の流体が凍結し、体積が膨張したため

- 特に**寒冷地**や**屋外の露出配管**では、管内の流体が凍結しないように以下のような対策をとってください。
  - ※パイプラインやバルブに保温材を巻き流体が凍結しないようにする。
  - ※常に流体が流れる状態にする。
  - ※内部の水を取り除いておく。

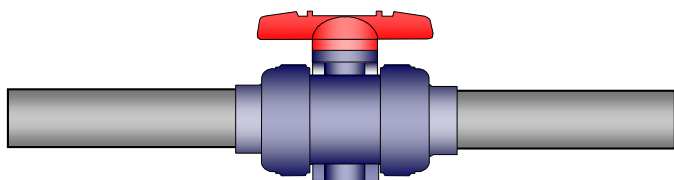
ボールバルブのお役立ち品で、**延長ステムタイプ**のお取り扱いもあります。延長寸法は標準で40mm, 最大で100mmまで対応可能です。  
※自在型バルブのみ対応可、27型コンパクトボールには対応しておりませんのでご注意ください。

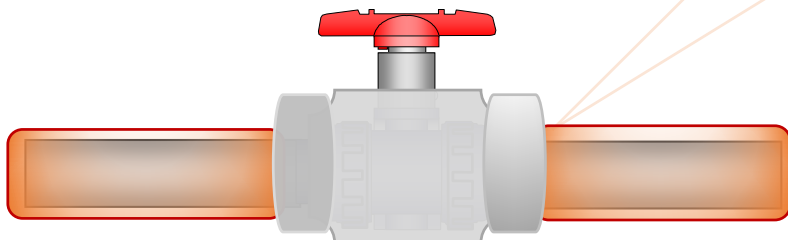
保温カバーをご利用ください。
