# お客様が安全に安心して使用いただくための トラブル原因と防止対策

## 旭有機材配管材料をご使用いただくお客様へ

本資料は、お客様が配管材料製品を安全にご使用いただくため、過去に発生した製品の誤使用や施工不良などに起因する事故事例から、事故原因およびトラブル防止対策についてまとめたものです。

2023 年 4 月

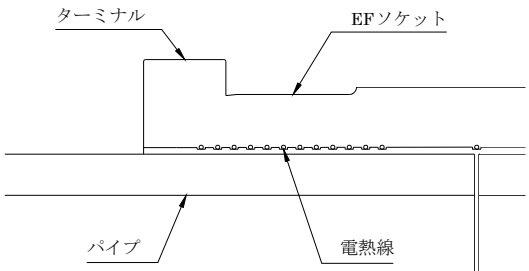
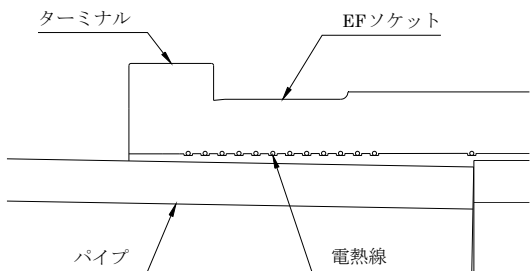
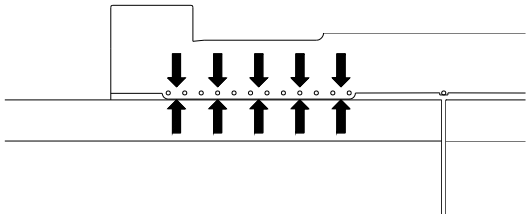
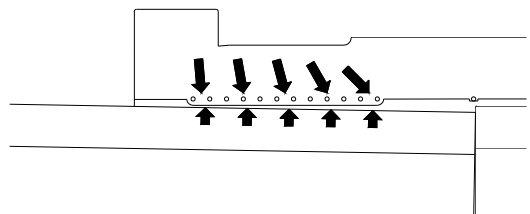
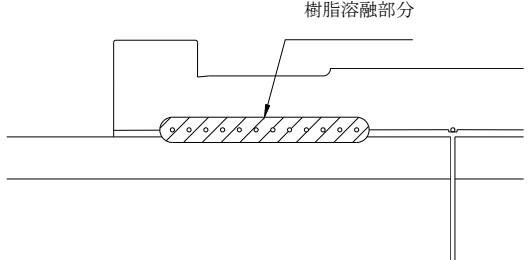
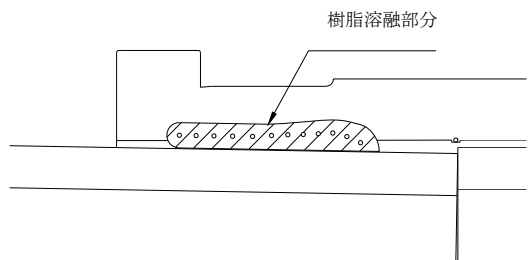
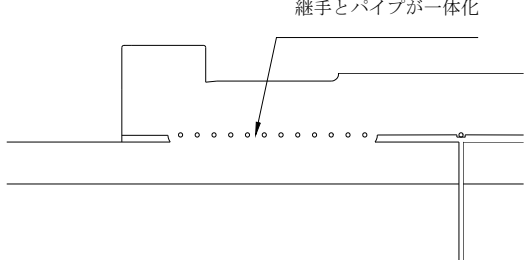
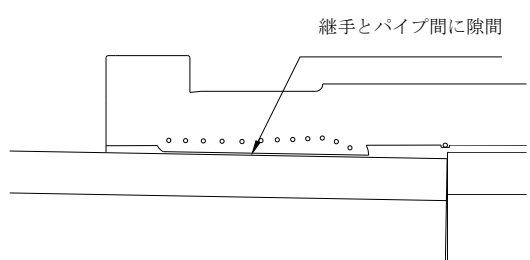
EF 施工の原理と施工不良時の違い

- EF 継手とパイプの斜め挿入(角度ずれ)施工により、融着不良部から外部漏れが発生。

| 正常な融着 | | 斜め挿入時の融着 |
|---|---|---|
| <p>パイプをEFソケットに挿入し、クランプにてパイプを固定して管軸を合わせる。</p> | | <p>クランプしていない為、片側のパイプが斜めに挿入され、継手の入口と奥で隙間が生じる。</p> |
| <p>通電して温度が上昇すると継手側の樹脂が溶けて熱膨張し、パイプ外面に接触する。よって、パイプにも温度が伝わり、パイプ表面を溶かし始め、パイプと継手の界面応力が発生する。</p> | | <p>継手側の樹脂が溶けて熱膨張するが隙間の大きい方へ樹脂が流れ込み、パイプにはほとんど温度が伝わらず、パイプと継手間の界面応力も殆ど発生しない。</p> |
| <p>温度や圧力は更に上昇し、通電終了時には完全に両者は溶け合って一体化している。</p> | | <p>継手側の樹脂のみ温度が上昇し、パイプ表面は溶融せず、両者は一体化しない。</p> |
| <p>通電が終了すると樹脂溶融部が冷却固化する。</p> | | <p>通電が終了し冷却固化する際、樹脂は収縮し、継手とパイプ間に隙間が生じる。</p> |

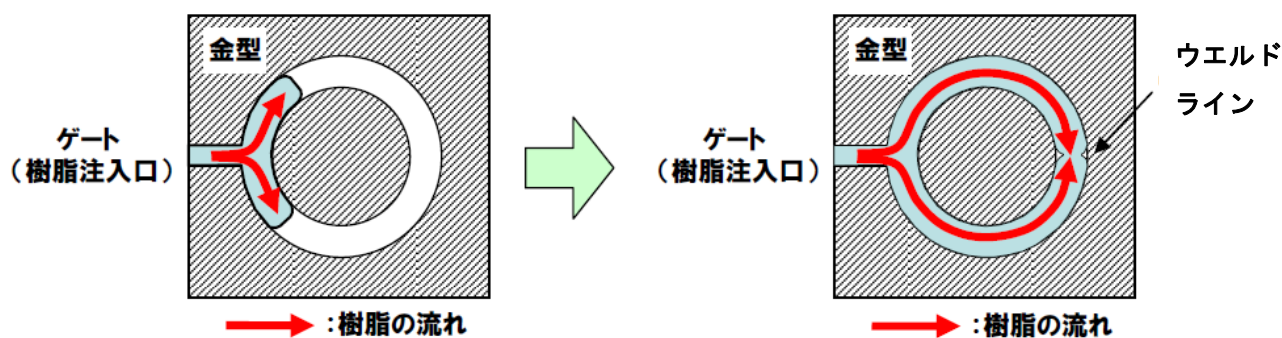
- ウエルドラインとは、射出成形時に2つ以上の樹脂の流れが合流した場所に、通常生じる表面の痕跡。製品表面のみに生じるもので、内部は完全に一体となっている。
- ドーナツ状成形品の例

- 強度に関しては、ウエルドラインは、表面のみで約 0.3mm 内部は樹脂が一体となっている。製品は耐圧検査を実施しており、強度上の問題もない。

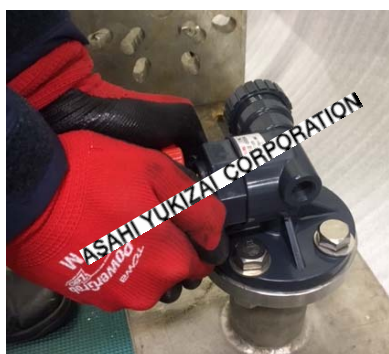
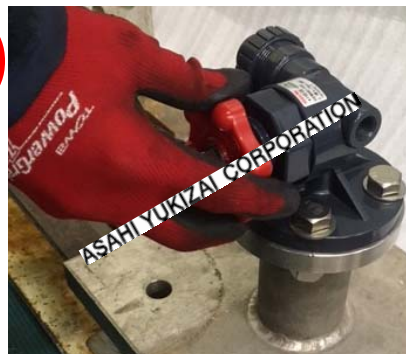
- ハンドル及び袋ナットの過締めにより、ボディが破損した。

- ハンドルは片手で回し、過剰に締めない。

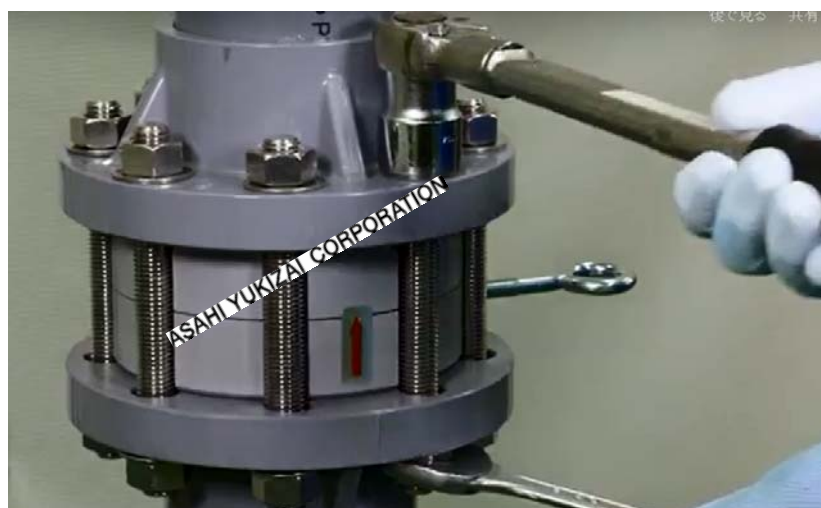
- 配管ボルトの過締めにより、プラグ部より漏水した。

| 規定トルク値 | 単位: N・m [kgf・cm] | | | |
|---|---|---|---|---|
| 呼び径 | 80,100mm | 125,150mm | 200,250mm | 300mm |
| トルク値 | 30.0<br>[306] | 40.0<br>[408] | 55.0<br>[561] | 60.0<br>[612] |

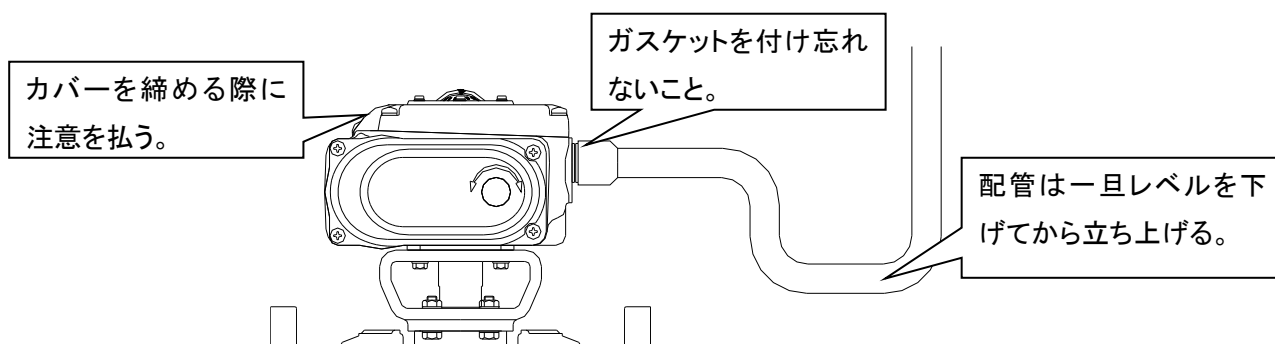
- カバー用シール材の破損による雨水浸入し故障
- カバーの固定が不十分による雨水浸入し故障
- 配線口コネクタ部のシール不良（締付不足。ガスケットの磨耗）による雨水浸入し故障
- 電気配線用配管内部からの雨水浸入し故障

- カバーを固定する際は、「シール材が溝に納まっていること」、「異物を挟まないこと」に注意し、固定用のネジを最後まで締め付けてください。
- 配線口にコネクタを取り付ける際には、必ずガスケットを取り付けてください。
- 電気配線用配管は、一旦配線口よりも水平レベルを下げてから立ち上げて配管してください。

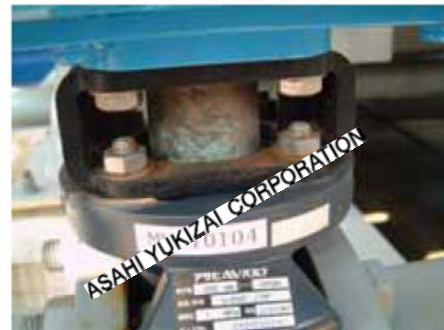
塗装の浮き

- 塩分を含んだ風に曝されたり、海水が直接かかったことによる劣化（塩害）  
※沿岸部や魚の飼育施設などで湿度の高い環境に設置してある製品は塩害を受けやすい傾向があります。

- 塩害仕様品をご使用ください。  
（塩害仕様品は塩害を抑制するための仕様であり、完全に防ぐことはできませんのでご注意ください。）
- 塩害を抑制するためにビニール袋等の保護カバーを取り付けてください。
- 駆動部や軸部のグリス塗布も塩害対策に効果があります。

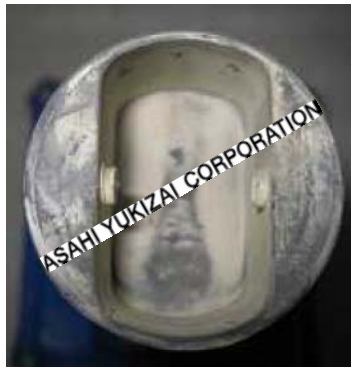
- インペラ(羽車)にスラリーが付着・固着し作動不良が発生

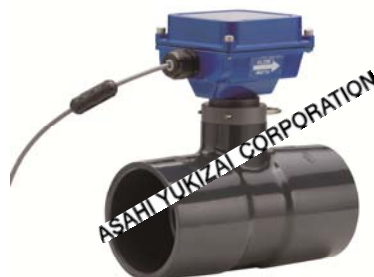
(イメージ) バッチ運転使用時の問題

●挿入電磁流量計において、基板上コンデンサーへの充電・放電時間により、通水開始しても流量計測開始までに 5 秒程かかり、また、止水した後も 30 秒以上計測し続けるため、使用できない
