### 雨水侵入による故障

(基盤に錆びが発生し故障した事例)

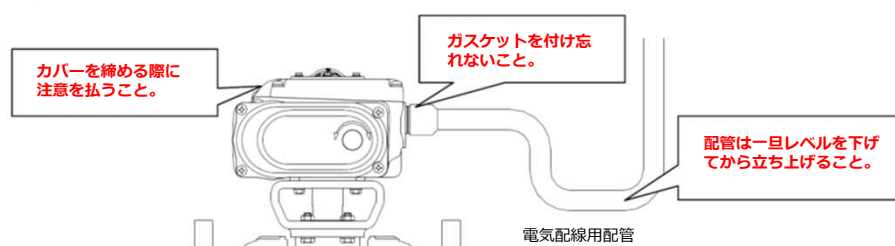
- 駆動部のカバー用シール材の破損
- 駆動部のカバーの固定が不十分
- 配線口のコネクタ部のシール不良（締付不足及びガスケットの摩耗）
- 電気配線用配管内部からの雨水侵入

- カバーを固定する際は、以下の2点に注意し、固定用のねじを最後まで締め付けてください。
  - ①シール材が溝に納まっていること
  - ②異物を挟まないこと
- 配線口にコネクタを取り付ける際には、必ずガスケットを取り付けてください。
- 電気配線用配管は、配線口よりも一旦水平レベルを下げてから立ち上げ、配管してください。
