夏は本当にご用心！！

今年もアツ～イ夏がやってきます。
本格的な暑さになる前に、既設配管や保管材料をご確認ください

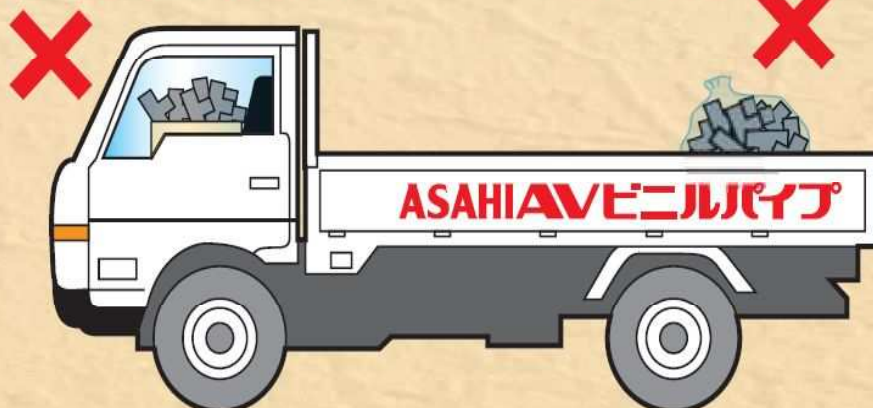
■ 継手を高温雰囲気下で密閉された状態(夏場の車内や密閉されたポリ袋の中、等)で放置しないでください。

閉め切りの車内
(熱により変形することがあります)

密閉状態での
袋詰め製品

- ・継手などの管材を、密閉状態で車内や直射日光の当たる場所に放置していないか？
- ・応力がかかった状態でパイプ類を積んでいないか？
（トラックの荷台に長時間放置する事でも曲がりの危険性が高まります）
