【金属製駆動部の特殊塗装について】

Q1. 海水ラインで使用した駆動部が腐食しました。対応策はありますか？

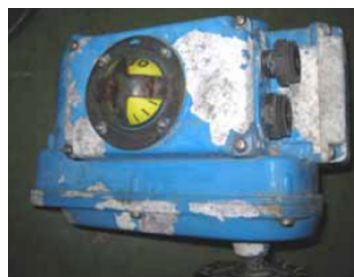
電動式駆動部の腐食状況

A1. ポリウレタン塗料で塗装した耐塩害塗装の駆動部のご使用をおススメします。
